# 東北地方被災地調査報告

早稲田大学 関研究室 修士 2 年 半司 淳弥  
早稲田大学 関研究室 修士 2 年 朝瀬 康平  
早稲田大学 関研究室 修士 2 年 久村 悠人

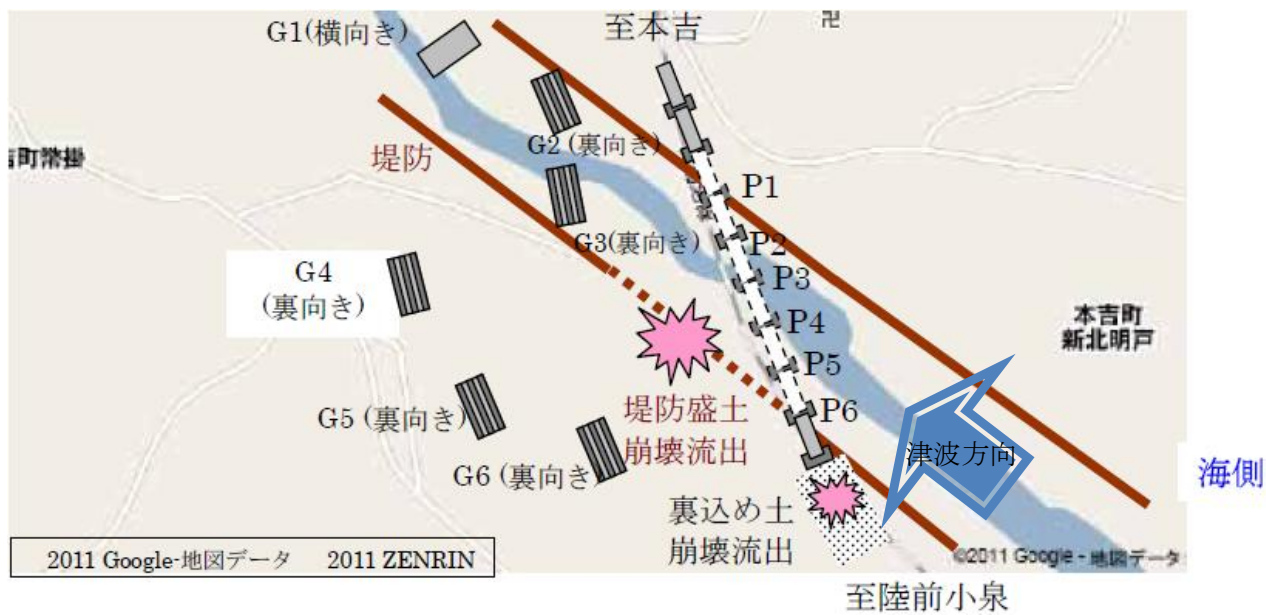
図1 被害の概要

被害の概要を図 1 に、被害全景を図 2 に示す。図 1、図 2 に示すように、津谷川に架かる 6 径間分の PC 桁が落橋し、橋脚は元の形を保っているものもあったが、ほとんどは首折れまたは上流側に横倒れていた。

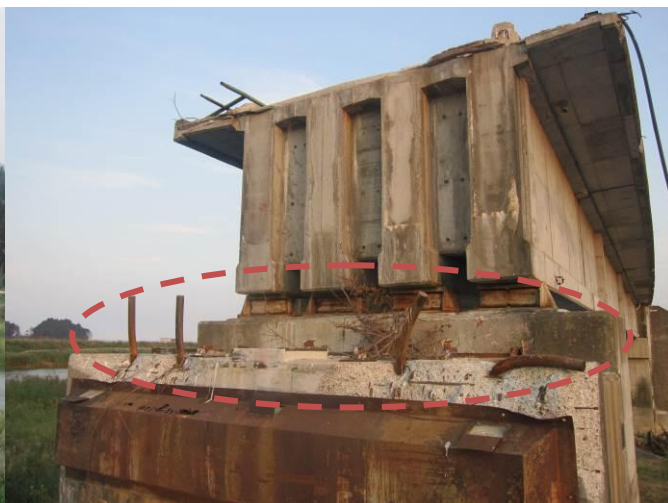
図3 支承固定用ボルトの変形

橋脚天端に遺された沓座固定用アンカーボルトの破壊状況を図 3 に示す。PC 桁を飛ばされた結果、下流側のボルトは上方向に引抜かれ、上流側のそれは引抜きに加えて上流側に傾いていた。ここから、津波によって PC 桁には水平力に加えて上向き力が作用し、橋脚天端で回転しながら回転モーメントによって引抜かれ、最後は水平方向力によって上流側ボルトがねじ曲げられたことを予想させる。今後、橋梁桁への津波力を推定することが大変重要になるが、そのための一つの状況証拠となる。

しかし、今回は津波による被害が甚大であり、この3つに加えて津波に対する対策を改める必要があると感じた。今回特に多かったのは、橋脚は健全な状態で残っていても、桁が流されているケースであった。海岸付近の鉄道橋梁に対しては、津波による水平力と上向き力を考慮した浮き上がりに抵抗できる設計が必要である。つまり、桁と橋脚をさらに固定し、桁が津波によって受ける回転モーメントに耐え得る構造にすることである。

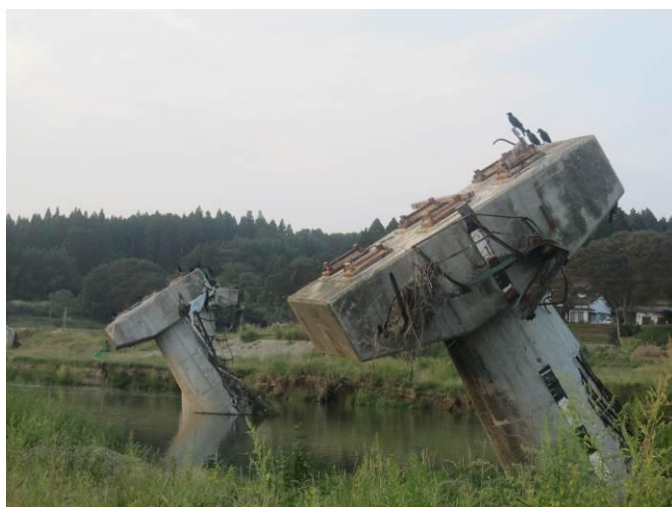
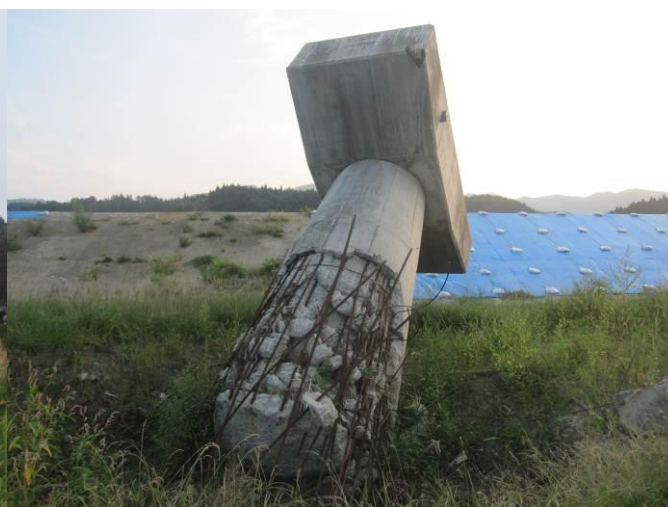
図4 横倒れした橋脚

横倒れした橋脚を図 4 に示す。破壊状態は、基部曲げ破壊型の様相を呈している。橋脚基部は打ち継ぎ部で開口し、鉄筋が抜け出し、または破断している。破壊した橋脚は全て上流側に傾いていることから、津波力によると考えられる。桁の流出は橋脚が倒壊した結果としてなのか、あるいはそれ以前に流出したのかは不明であった。

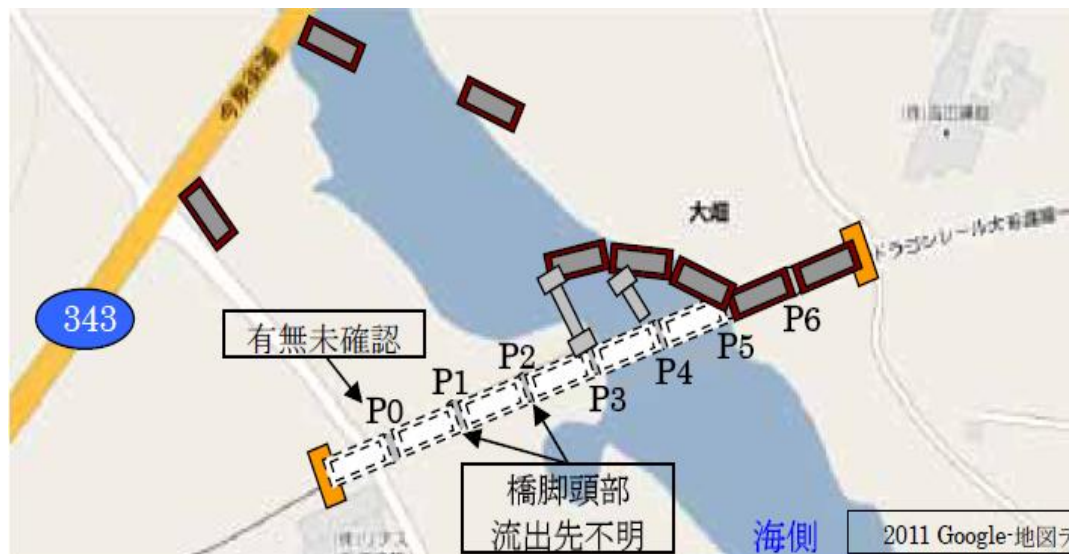
図 5 被害の概要

被害の概要を図 5 に示す。図 5 に示すように、4 基の橋脚が破壊、その破壊された橋脚の上部の鋼桁は津波で流されていた。鋼桁は倒壊した橋脚の上流側に、そして残りの鋼桁は 343 号線の橋梁直下まで流出していた。

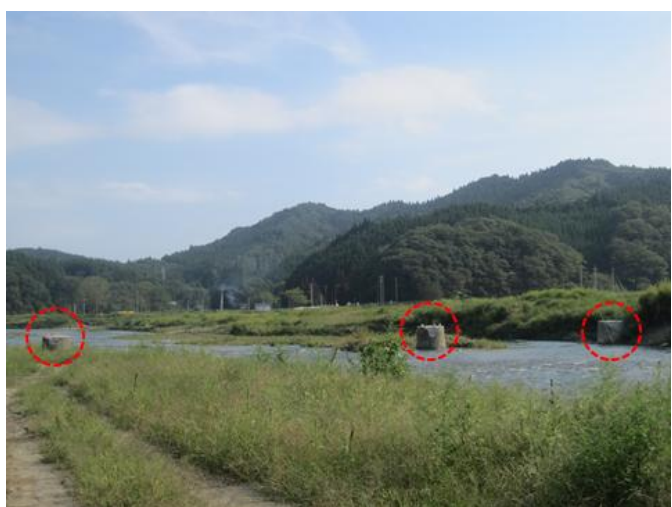
図8 倒壊した橋脚

図 8 に倒壊した橋脚を示す。4 基の橋脚のうち、3 基は水平打ち継ぎ面と思われる断面からダルマ落し状に倒壊し、1 基はフーチング部分から上流側に根こそぎ倒壊したものがあつた。図 9 には橋脚の破壊断面を示すが、無筋である。

橋脚の倒壊は地震力によるものではなくおそらく津波力によるものであると考えられる。全ての橋脚が倒壊してはいないこと、また倒壊した橋脚は全て上流側に倒れこんでいること、水平打ち継ぎ面を有する橋脚は無筋構造であること、上流に流出した鋼桁は比較的原型を保っていること等を勘案すると、津波力によって橋脚が倒壊し、その後上部桁が流出したというのが可能性の高いシナリオとして想定されるが、今後の分析課題である。また、橋脚の倒壊が先か、鋼桁の落橋が先かということは不明であつた。
