# 東日本大震災で被災した橋梁の現況調査

早稲田大学 ○ 岡 純平  
早稲田大学 桜井 淳  
早稲田大学 笠野 英行  
早稲田大学 依田 照彦

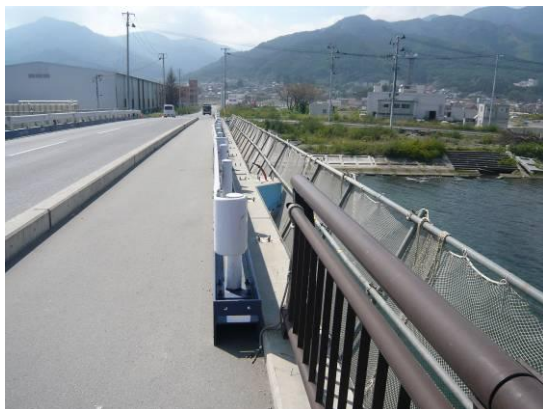
図 3. 高欄の流失のみで供用が再開されている事例

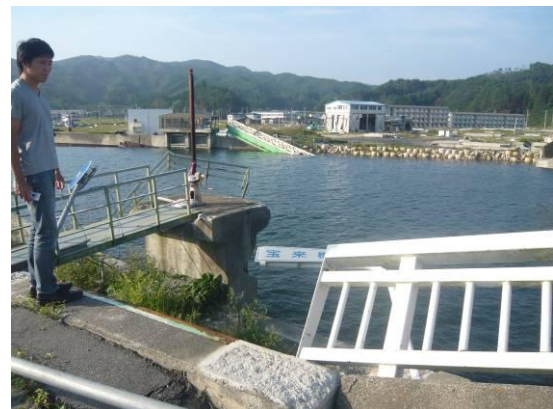
図 4. 橋梁が流出し、供用の目処が立っていない事例

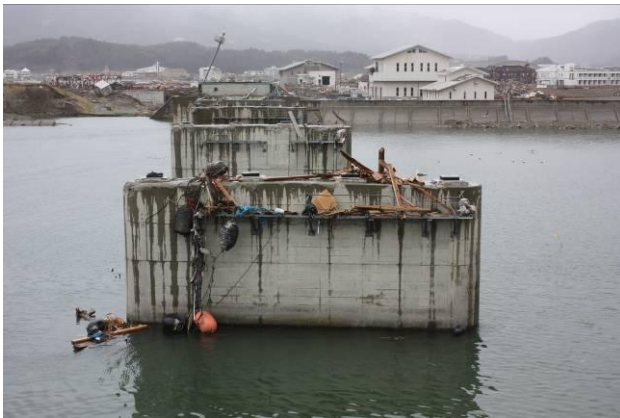
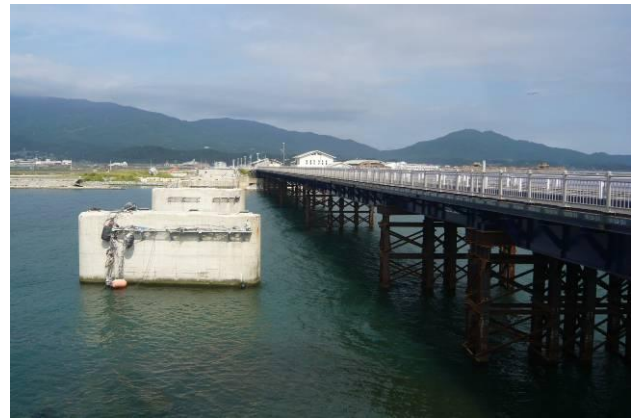
今回調査を行った 20 橋（道路橋 15 橋，鉄道橋 5 橋）のうち，津波によって桁が流失した橋梁は道路橋で 3 橋，鉄道橋で 5 橋であったが，道路橋ではこのうち仮設桁を設ける等の措置を行い，復旧を完了または行っている橋梁が 2 橋と復旧が早く行われていた。

図 5. 気仙大橋の仮復旧の様子（左 2011 年 4 月，右 2011 年 9 月）

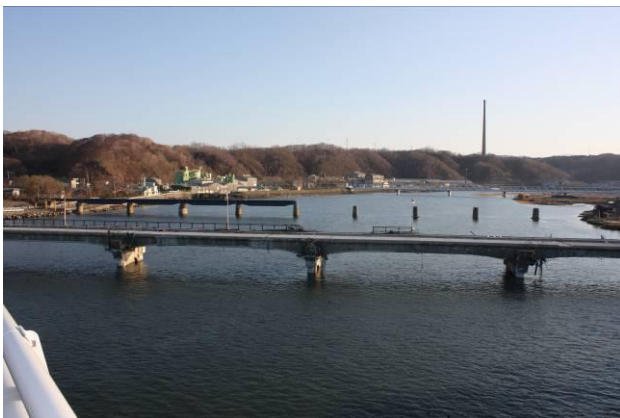
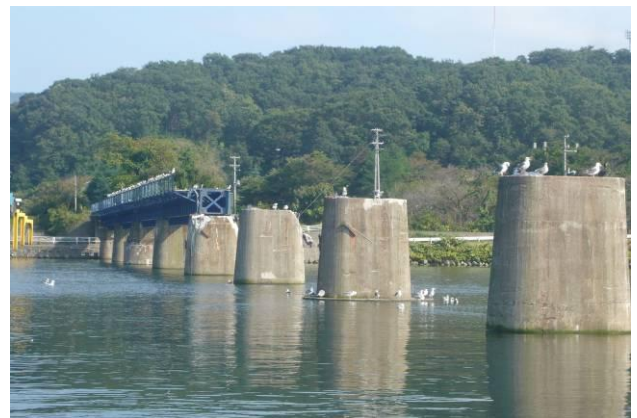
対して，鉄道橋については，被災当時から運行を見合わせており，復旧の目処が立っていない様子であった。

なお，鉄道については，橋梁架設箇所以外の場所においても，線路が洗屈されているか所やがれきがたまっている箇所があり，路線全体の復旧に対して未だ措置が講じられていない様子であった。

図 6. JR 山田線 閉伊川橋梁の様子（左 2011 年 4 月，右 2011 年 9 月）

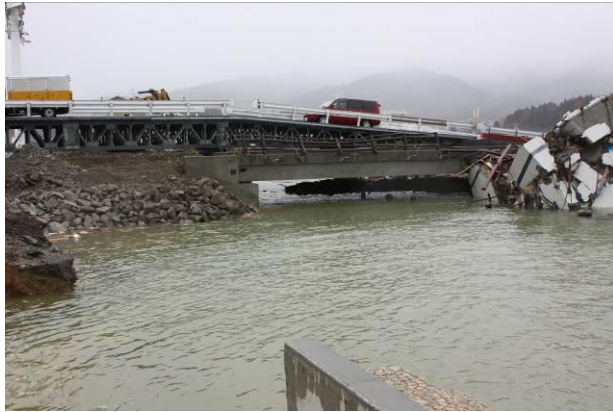
とくに、上記の3点目は今回の調査・観察によって得られた新たな知見であり、調査対象となった20橋梁中、この代表的な例としては図7, 8にあるような2つの橋梁が挙げられ、両者とも背面土の流失または路盤・線路の流失により河川を渡るという機能は失われているものの、橋梁本体は流失していないという事例である。また、これらの橋梁は、その海からの近さや津波の高さ、材料の種類によらず、橋脚や橋台と共に流失を免れている。

図7. 流失を免れた川原川橋（道路橋）

したがって、橋梁の津波対策を考える場合に橋梁を波の当たらない高所に架設し、「津波をかわす」という方策だけでなく、なるべく重量を大きく、また低く橋梁を架設することで、高欄・その他の付属物の応急復旧のみで早期に供用を再開するという、「津波をやりすごす」方策も考えられる。

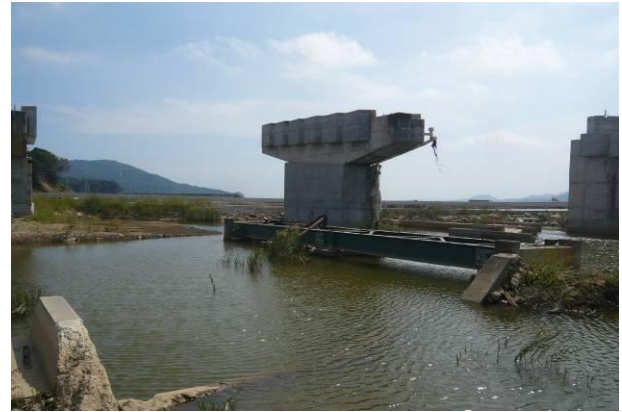
図8. 流失を免れた沼田避溢橋梁（鉄道橋）
