2011年東北地方太平洋沖地震津波による牡鹿半島における被害調査

早稲田大学創造理工学部社会環境工学科

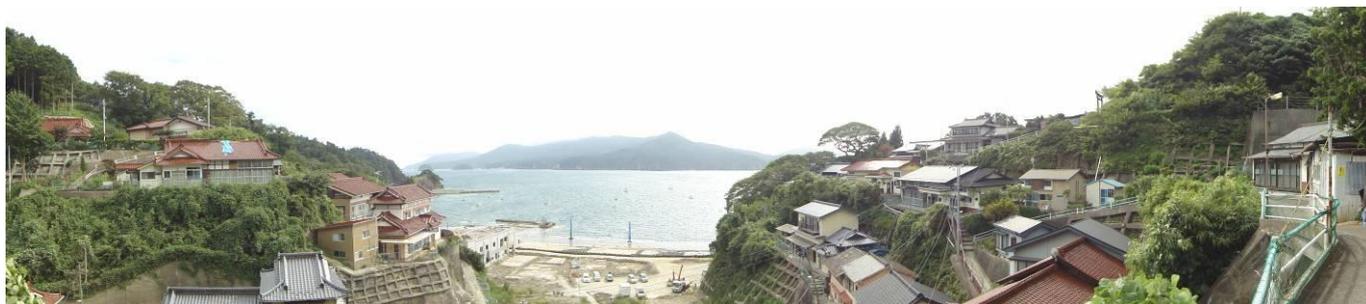
写真-1 寄磯浜の風景

集落は南に向かって海に面し、漁港を有している。小屋取とは対照的に防波堤が大きな被害を受けていた。さらに、小屋取と同様に地盤沈下により海水面が漁港内の地盤高に迫っており、道路沿いには多数の土嚢が並べられていた。この集落では、家屋が標高の高い斜面上に密集しているため、一定の高さ以上にある家屋では目立った被害が見られなかった。家屋の連なりは標高約 80m の道路にまで続いており、それぞれの家屋から港や海、対岸の様子が見渡せるようになっている（写真-1）。

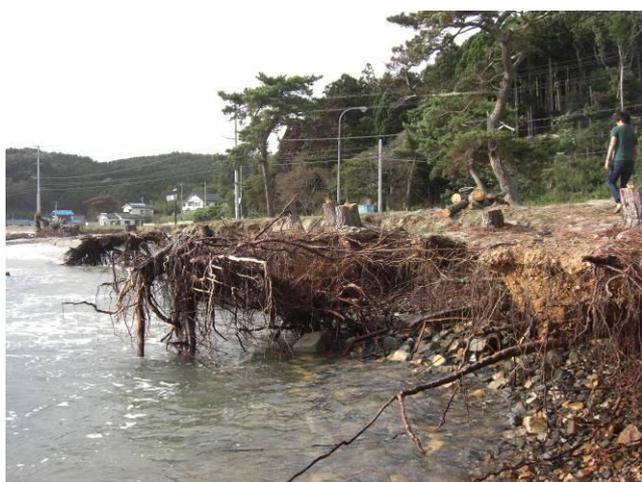
写真-2 十八成浜の海岸侵食

集落は南西に向かって海に面している。市営海水浴場であった地域だが、津波による侵食と地盤沈下により砂浜の大部分が消失していた。松林であった区画では土砂の流出がはっきりと確認でき、根の露出した木や転倒した木が見られた（写真-2）。また、道路が海沿いを走っており、砂浜の流出により汀線がより道路に近くなっていた。道路の海側は堤防となっているが、道路へと越波する様子がたびたび見られた。道路への越波は自動車の通行の妨げとなるだけでなく、構造物としての道路の劣化にもつながる。今後は、海水浴場であった砂浜の回復と越波の防止が必要であると考えられる。

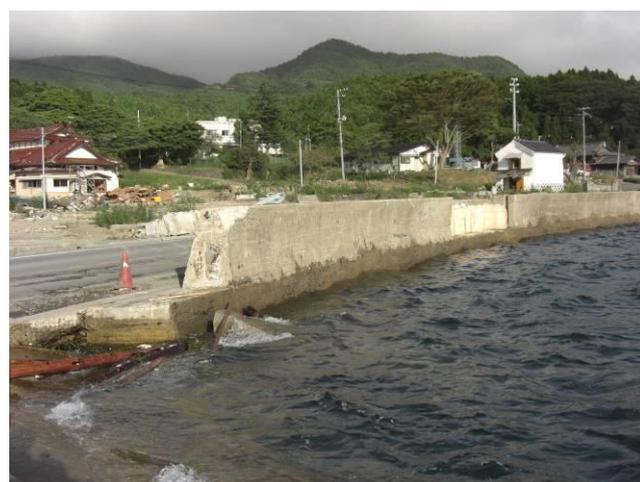
写真-3 大原浜の堤防被害

集落は西に向かって海に面している。十八成浜と同様に道路が海沿いを走っており、道路の海側は堤防となっている。堤防は十八成浜のものより高くなっているが、最も北側の部分が損壊していた（写真-3）。損壊部は海側に向かって倒れており、引き波時に倒されたものと考えられる。十八成浜や大原浜を通る道路は、牡鹿半島の街同士をつなぐ道路であるので、被災時の人々の移動や物資の輸送を考慮し、その津波に対する強度や立地について改めて検討する必要がある。
