## 道路橋の地震被害・復旧調査

早稲田大学 修士 2 年 ○矢部祐樹  
早稲田大学 修士 1 年 朴 仁涉  
早稲田大学 学部 4 年 長岡 潤  
早稲田大学 学部 4 年 孫沢慎一

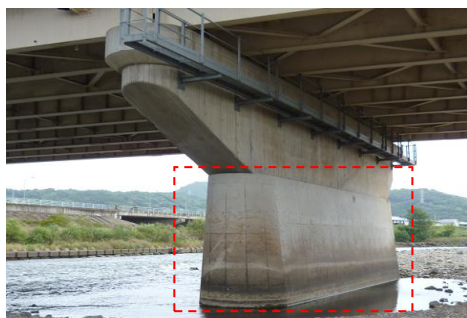
東北地方太平洋沖地震以前に橋脚の補強、落橋防止装置の設置が施されており、地震直後に行われた調査でも目視による被害は報告されておらず、今回の調査でも新たな被害は確認できなかった。橋脚と落橋防止装置をそれぞれ図 1、2 に示す。

図1 補強済橋脚

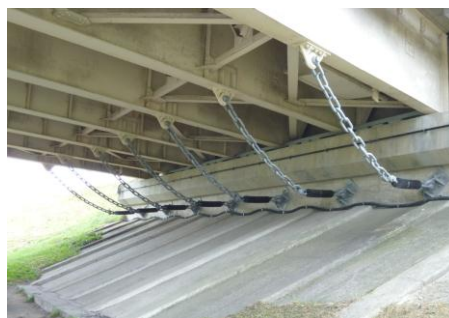
図2 落橋防止装置

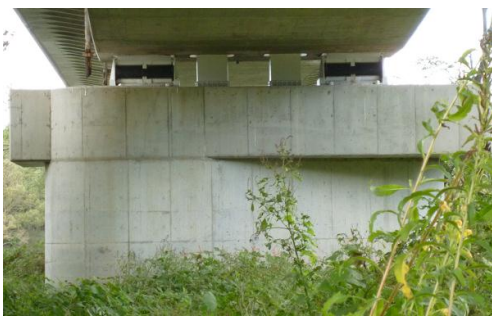
図3 江刺市寄り橋脚（損傷なし）

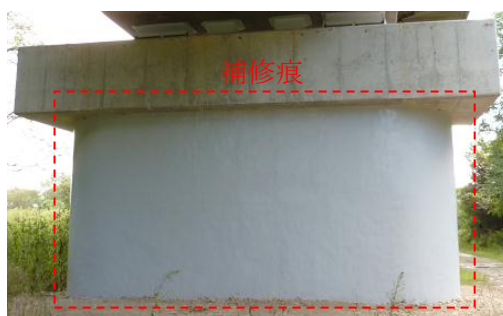
既往の調査では金ヶ崎町側 4 つの橋脚段落し部においてせん断ひび割れ、かぶりコンクリートの剥離、鉄筋のはらみ出しなどの大きな損傷が報告されていた。損傷が確認された橋脚と損傷が報告されていない橋脚の現在の状態をそれぞれ図 3、4 に示す。比較的大きな損傷については復旧が完了していた。しかし、橋脚梁部には地震によるものと思われるひび割れが数箇所確認できた。

図4 金ヶ崎町寄り橋脚（損傷あり）

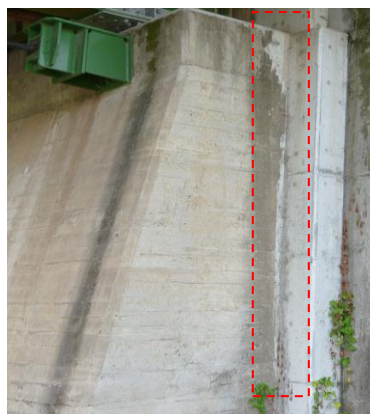
本橋は3月11日の本震後は損傷が確認されなかったが、4月7日の余震後の点検で橋台立て壁と張り出し部境界のひび割れ、ケーソン基礎のひび割れ、橋脚の傾斜等が確認されていた。ひび割れ箇所についてはいずれも補強されていた。傾斜の著しい橋脚については下部をRC、矢板等で補強されていた。しかし、傾斜した橋脚直上の高欄を橋軸方向に望むと橋脚傾斜によるものと見られる変形が現在でも確認できた。ひび割れ補修痕、傾斜していた橋脚の現状、高欄の変形状態をそれぞれ図5～7に示す。

図5 ひび割れ補修痕

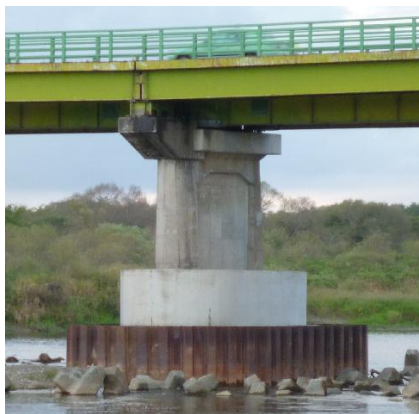
図6 傾斜橋脚の補強状況

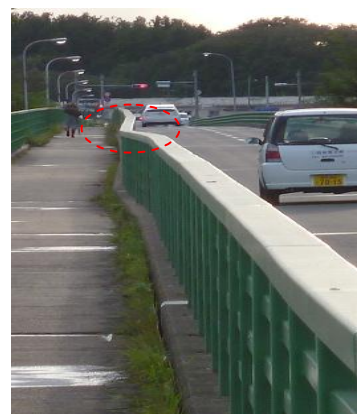
図7 高欄の変形

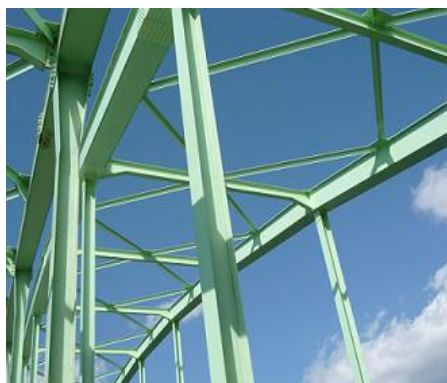
本橋の竣工は1959年であり、その後も耐震補強は施されていない。地震の発生直後にはトラス部材の屈服及び破断、そして支承取付け部の損傷などの被害が報告されている。また地震動による橋軸方向の変位を抑えるために、ダンパーを取付けている。復旧されたトラス部材、支承部、取り付けられたダ

図 8 復旧されたトラス

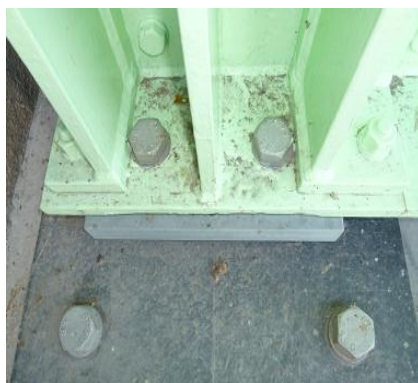
図 9 復旧された支承

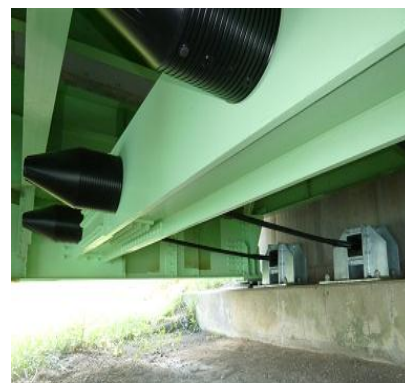
図 10 ダンパー

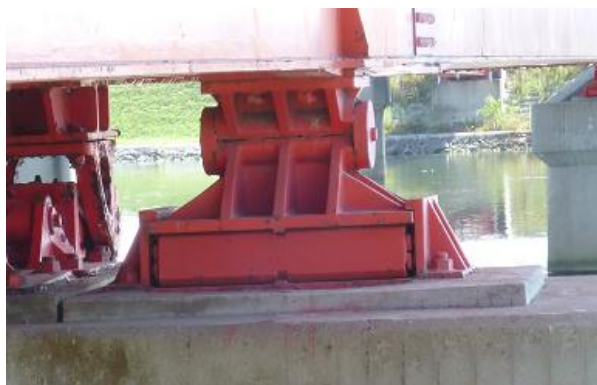
本橋は宮城県沖地震の発生で被害を受けた後、橋脚の鋼板巻き立ての耐震補強対策をとっており、3月11日の本震では被害が生じていない。その様子を下記の図 11、12 に示す。

図 11 固定支承部

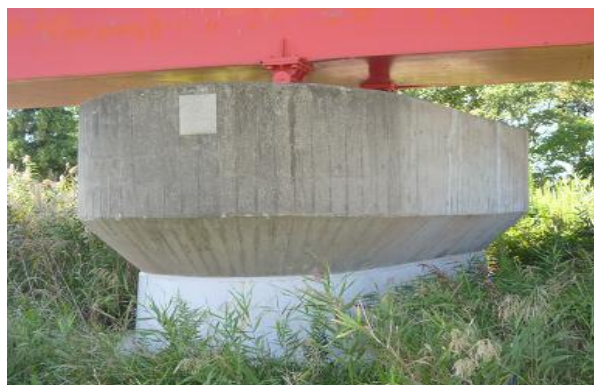
図 12 耐震補強済みの橋脚

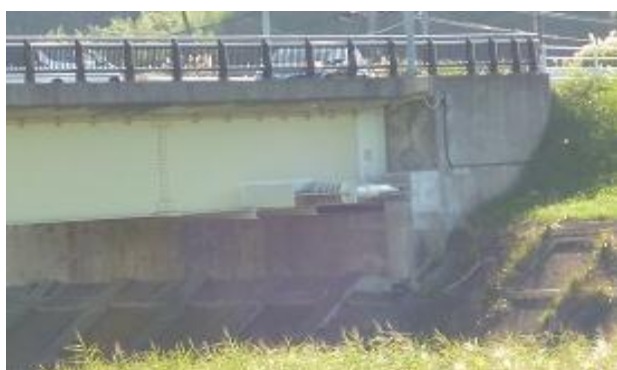
本橋は3月11日の地震発生前に耐震補強を済ませており、ダンパー取付け部の損傷位で被害が収まったと報告されている。復旧箇所と耐震補強済み橋脚をそれぞれ図 13、14 に示す。

図 13 復旧済みのダンパー取付け部

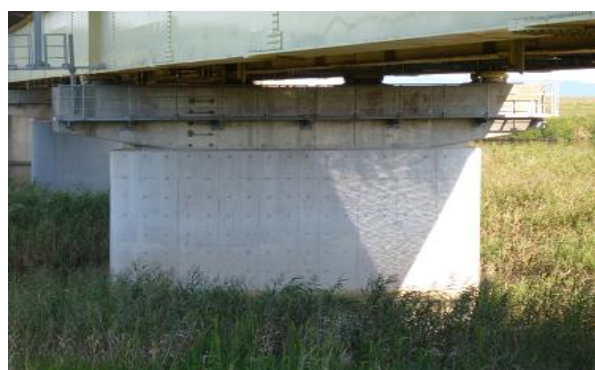
図 14 耐震補強済みの橋脚

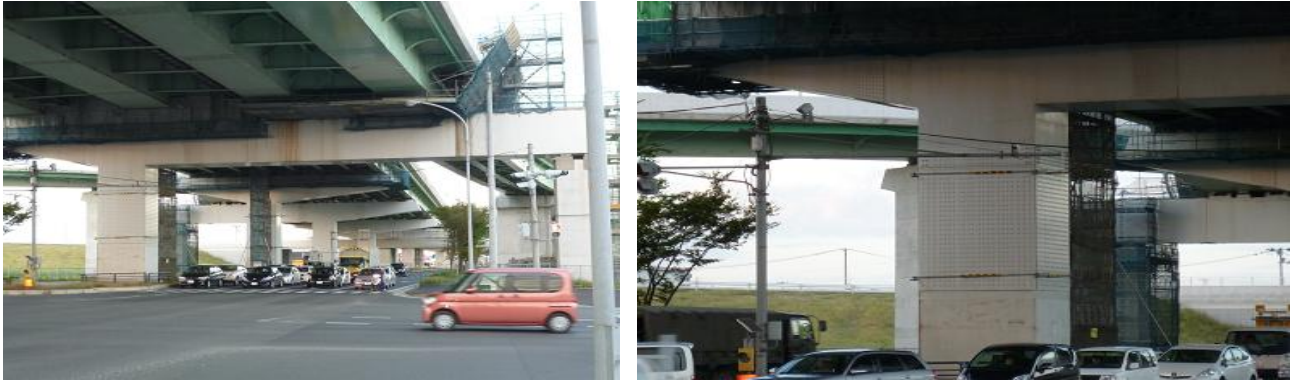
をとっている。主な被害としてはゴム支承の破断及びゴム支承背セットボルトの破断であり、現在取替えの工事が進んでいる。現在の様子を図 15 に示す。

図 15 復旧工事が進んでいる現状
