## 東北調査報告書

依田研究室B班 修士2年 ○岡 純平  
修士1年 竹内稚恵  
修士1年 吉田朋史  
学部4年 山口正人

### 1. 調査の目的

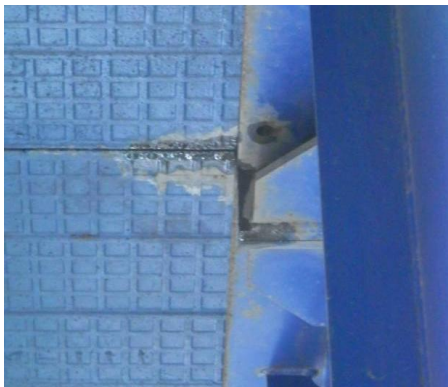
遠望目視する限り、昨年度の調査で感じた印象とあまり変わらないように見られるが、橋梁の下面から近接目視したところ、橋梁上部からの漏水が見られた（写真1）。また、この原因を探るために追跡調査を行ったところ、路面のアスファルトに亀裂が生じていることが確認された（写真2）。

写真1 漏水の様子

国土交通省の発表している一般国道の“橋梁定期点検要領（案）”によれば、今回確認されたひび割れの程度であれば“損傷”と求められないとあるが、今後も漏水がつづき、橋梁に著しい腐食損傷が生じることも予想されるため、注意が必要である。

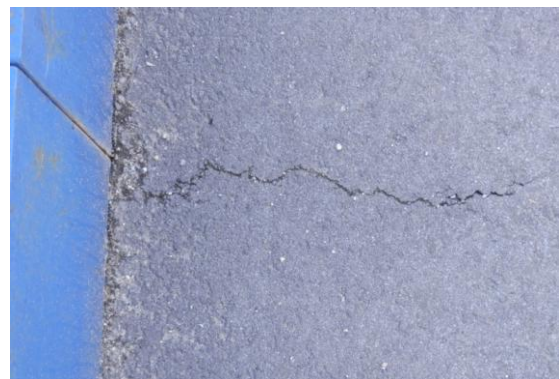
写真2 舗装のひび割れの様子

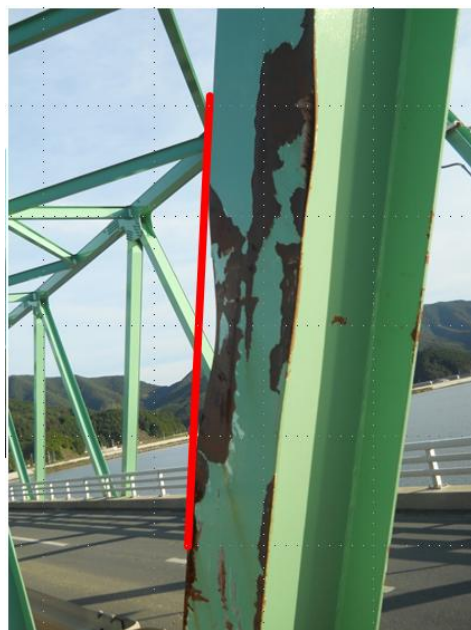
写真を見ても明らかなように、流失を免れたトラス部材の各部分には無数の傷が確認でき、そこから錆が進展していることが確認された。

これらの傷は、津波による泥流とともにやってきた漂流物の衝突によってできたものと予想され、箇所によっては傷と共に部材が大きく変形している箇所が見られた（写真3）。

国土交通省の発表している一般国道の“橋梁定期点検要領（案）”によれば、この種の損傷は「変形・欠損」に分類され、一般的には車の衝突や施工時のあて傷等によってできるものとされている。

写真3 斜材の変形の様子

しかしながら、今回の震災によって被災した橋梁の中には、このB橋のように漂流物等によって損傷が生じてしまっている橋梁もあると予想されるため、今後の維持管理で十二分に注意すべき事項であると考えられる。
