## 沿岸構造物の復興状況

### 1. 調査目的

東日本大震災において津波の被害を受けた沿岸構造物の復興工事計画を事前に把握する。現地調査により復興計画の進捗具合について現地で調査を行う。また、それらの沿岸構造物が防災計画上どのような役割を担っているのかを理解し、防災計画の妥当性について考察を行う。

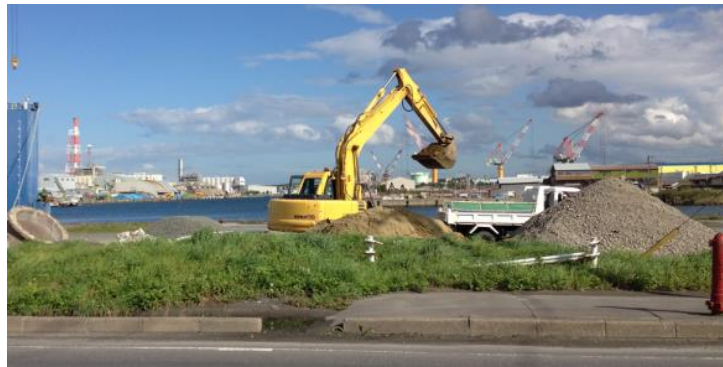
図-5 復旧工事

Location A では、復旧工事の準備が行われていた(図5)。

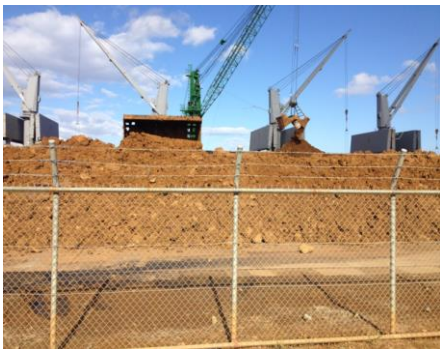
図-6 盛土工事

Location B では、もともと T.P. 2m の場所に更に 5m 程度の盛土を行っている様子が確認できた(図6)。

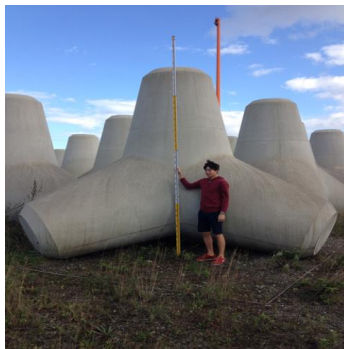
図-7 テトラポッド

また、3種類の形状のテトラポッドを準備していた(図7)。

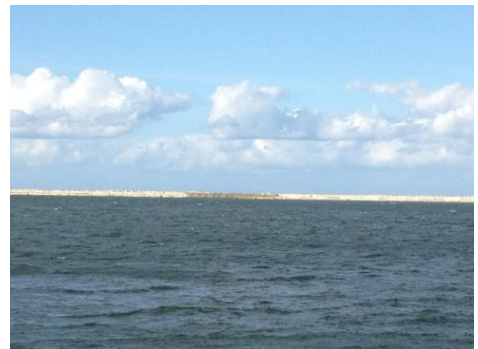
図8 防波堤復旧

Location C では、防波堤を復旧した様子が確認できた(図8)。図8のコンクリートが白い部分が復旧部である。

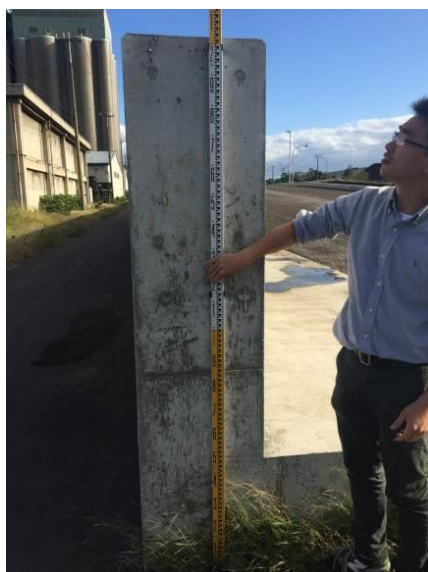
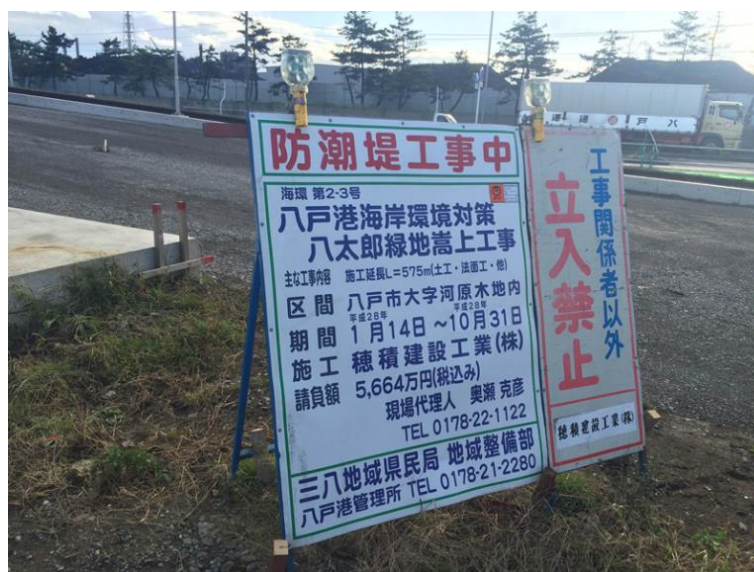
Location D では、高さ 2m の防潮堤を新しく建設していた(図 9,図 10).

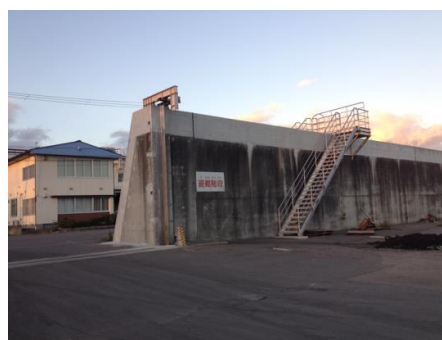
図-12 久慈港付近防潮堤

Location1 では、5m の防潮堤が建設されていた。(図 12)

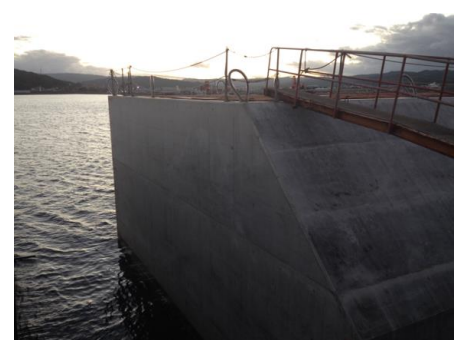
図-13 ケーソン工事

Location2 では、工事関係者立ち合いのもとケーソン製作現場を視察した。港湾内にて、18m の高さのケーソンを製作し、船で沖合に運び、防波堤を拡張する工事を行っていた(図 13)。ケーソンは、年に 6 函程度しか作ることが出来ず、工事完了には 18 年ほどかかる。

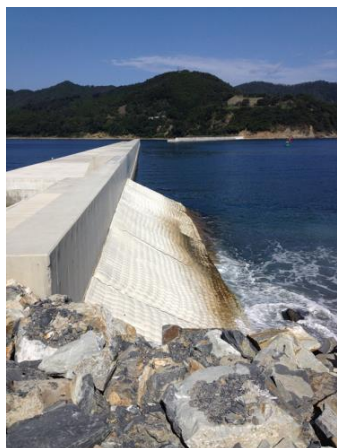
図-14 女川防波堤

女川港では防波堤の復旧工事が完了していた(図 14)。また、住宅地の高台移転工事が進められていた。

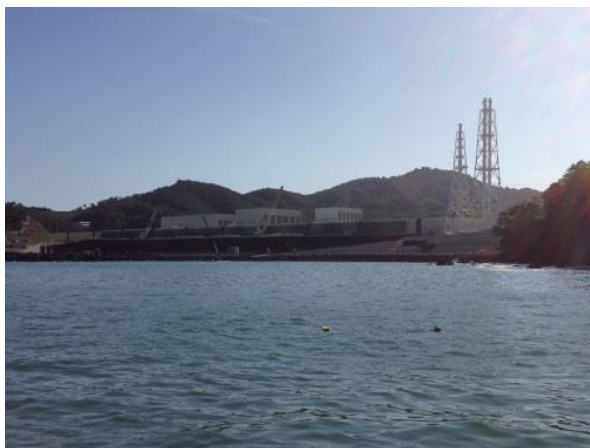
図-15 女川原子力発電所

女川原子力発電所では、防潮堤を約 12m 嵩上げする(O.P.17m から O.P.29m にする)工事を行っていた(図 15)。画像の緑の部分が新規に嵩上げた防潮堤である。工事はほぼ完了していた。

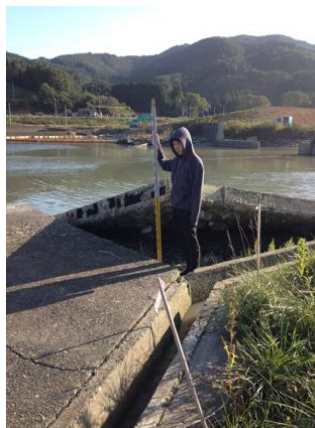
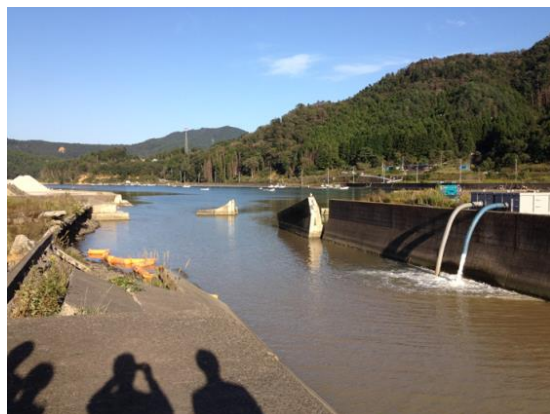
雄勝港では、津波によって破壊された防潮堤がそのままの状態に残っている場所があった(図 16,17)。工事関係者の話では、復旧工事の公募が 2016/10/07 に行われたばかりで復旧の目処は立っていないとのことである。市の計画書では新規防潮堤の建設工事が行われていなければならない時期であり、復旧工事の遅れが見られた。

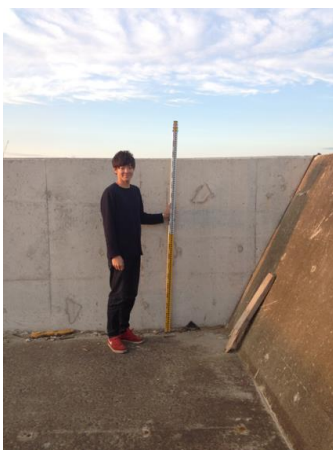
図-18 石巻新規防潮堤

石巻港では、防潮堤の復旧工事が進められていた。新規につくられた防潮堤と東日本大震災前につくられた防潮堤が混在する状況であり、旧防潮堤部には津波によって滑動した痕跡が見られた。

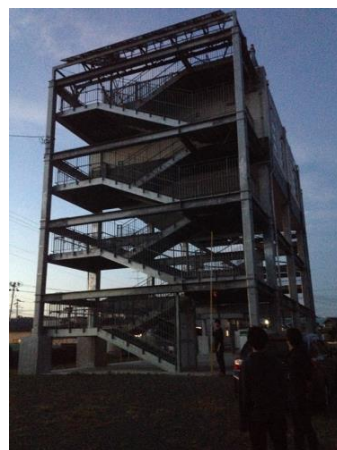
図-20 避難タワー

石巻港近くに設置されている津波避難タワーを視察した。石巻市内には津波避難タワーが4箇所設置されており、いずれも214名を収容することができる。3階建てのピロティ構造で、3階が居室部となっている。居室部の床面高さは約10mであり、設置場所の津波浸水高さが4.5m(東日本大震災)であることを考慮すると、十分な高さを有している。また、施設内には非常用食料や通信機器が配備されている。

しかし、施設周辺には避難誘導掲示がなく、場所がわかりづらいという問題もあった。

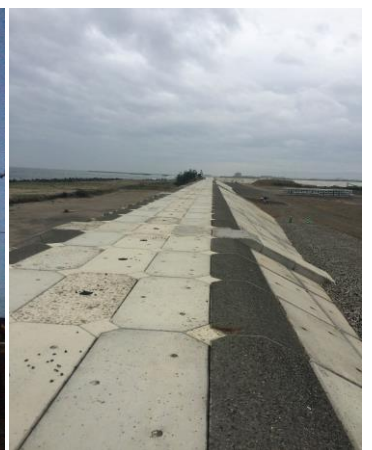
図-21 岩沼市防潮堤

仙台市から名取市・岩沼市・亶理町・山元町に伸びる仙台湾南部海岸の防潮堤・防潮林工事を見学した。防潮堤はほぼ全区間で復旧が完了していた。陸側被覆ブロックをかみ合わせ構造にすることで、洗掘されにくい工夫がなされていた(図21)。
