## 東北地方の橋梁の被害状況報告を主とした報告書

早稲田大学 秋山研究室 修士 1 年 佐藤 裕紀  
早稲田大学 秋山研究室 修士 1 年 脊戸 鉄太  
早稲田大学 秋山研究室 修士 1 年 名波 健吾

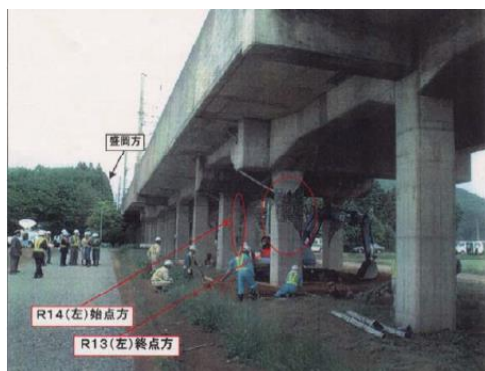
(a) 2003 年(三陸地震後)

2011 年 3 月 11 日に発生した東北地方太平洋沖地震により、岩手県、宮城県、そして福島県内にある一部の東北新幹線の構造物が損傷を受けた。一方で 2003 年の三陸地震を受けて、高架橋の耐震補強を行った高架橋に関して損傷は軽微であった。写真-1 には東北新幹線 RC1 層ラーメン高架橋のうち、第 5 猪鼻高架橋(新花巻～盛岡間)の 2003 年三陸地震後の様子と現在の様子を示す。土木学会コンクリート委員会三陸南地震被害分析研究小委員会がまとめた資料<sup>4)</sup>によると、三陸地震を受け、第五猪鼻高架橋の一部ではかぶりコンクリートが斜めひび割れにより剥落するほどの大きな損傷を受けた。この種のラーメン高架橋は、各高架橋ブロックの間に架かる RC 単純桁を受ける横はりの存在のため、高架橋端部にある柱は中間位置にある柱に比べて長さが短く、せん断スパン比が小さいことが端部にある RC 柱のせん断による損傷が現れた理由である。この地震を受け、RC 巻き立て工法を用いて、高架橋に対し、耐震補強を行った。その結果として、東北地方太平洋沖地震後は柱補強端

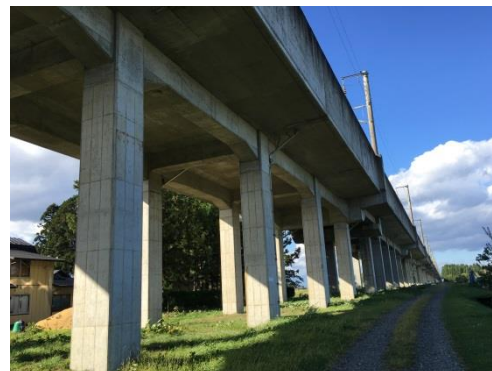
(b) 現在の様子

部に変形を伴うクラックは見られるものの、耐震補強により損傷は軽微なものに留まった。補強を行わなかった柱には小さなせん断ひび割れが生じたが、現在の高架橋を確認したところ、そのような損傷は確認されず、補修が行われたことが確認できた。

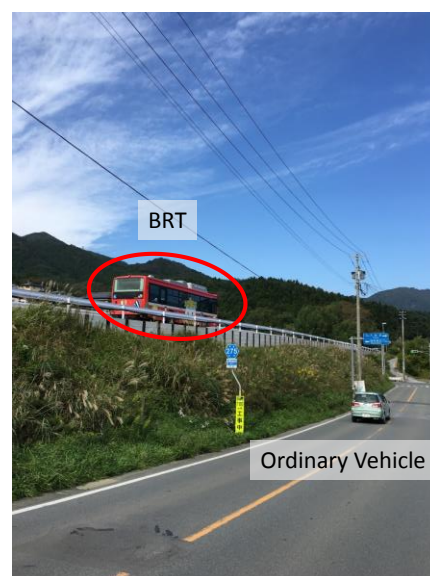
写真-2 JR 気仙沼線 BRT

JR 気仙沼線は 2011 年東北地方太平洋沖地震の津波により、海沿いの区間を中心に軌道が流出した。このことから運行会社である JR 東日本は復旧を試みたものの、沿線の復興まちづくり計画の進展には時間がかかること、また当該線区は輸送密度が低く、維持に費用が掛かることもあり、バスを用いた BRT とすることとした。BRT にする際には既存の軌道箇所にはバス専用道路を整備し、復旧が進んだ区間からバス専用道路を供用している。復旧が完了していない区間については、一般道路を通行することとなる。写真-2 に BRT 専用道路の現在の様子を示す。

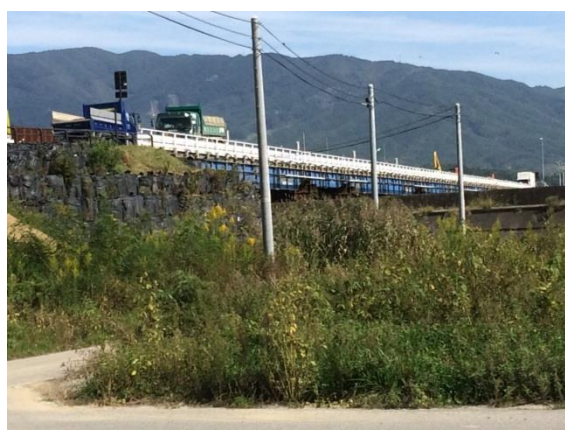
写真-3 気仙大橋

気仙大橋は 2011 年東北地方太平洋沖地震の津波により、橋桁が流出した。このことから復旧工事が行われており、現在は国道 45 号線の交通機能は仮橋が受け持って

いる。現在の仮橋は鋼製の仮橋であるが、本復旧後は盛土による長めのアプローチが両岸側に取られるようである。写真－3 に気仙大橋の仮橋による現在の様子を示す。

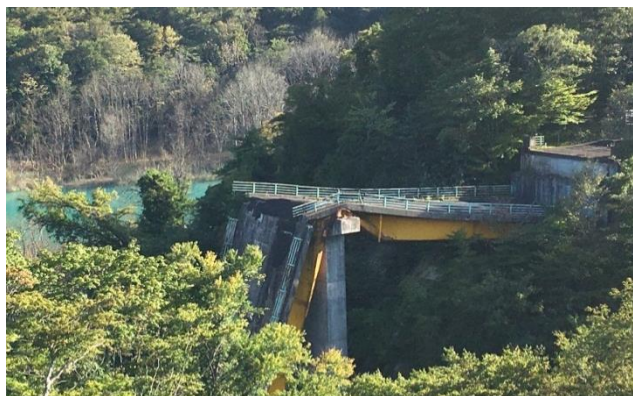
写真－4 崩落した祭時大橋

祭時大橋は 2008 年岩手宮城内陸地震による地すべりにより崩壊した。祭時大橋は国道 342 号線に架かっており、主要幹線道路にある。このことから復旧が急がれていた。当該地震の発生は 2008 年 6 月であったが、仮橋による復旧が 2008 年 11 月に行われた。その後、崩壊がひどく、復旧が事実上不可能なことから、崩落した祭時大橋を迂回するように新・

祭時大橋の崩壊メカニズムとしては、2 本の橋脚のうち秋田方の 1 本が約 11m 変位したことにより、橋脚が橋桁を支えることができなくなり、中央の橋桁が支えることができなくなり崩落し、一関方の橋脚を引きずり込むように崩壊したというものである。現在は新・祭時大橋のたもとに展望台が設けられ、崩壊した旧・祭時大橋の様子が発災当時のまま見られるように保存されている。また、秋田方には新橋供用に伴い廃道となった旧・祭時大橋のアプローチ道路が震災当時のまま残されている。発災当時のまま保存されている崩落した旧・祭時大橋の様子を、写真－4 に示す。

なお、斜面崩壊により橋梁が落橋した例はこの祭時大橋が初めての例であった。2008 年の落橋からこのような例は確認されてこなかったが、2016 年 4 月 14 日の熊本地震本震により阿蘇大橋が同様に斜面崩壊により落橋したため、再び注目を集めることとなった。今後、斜面崩壊による橋梁の落橋への対策を進める必要があるといえる。

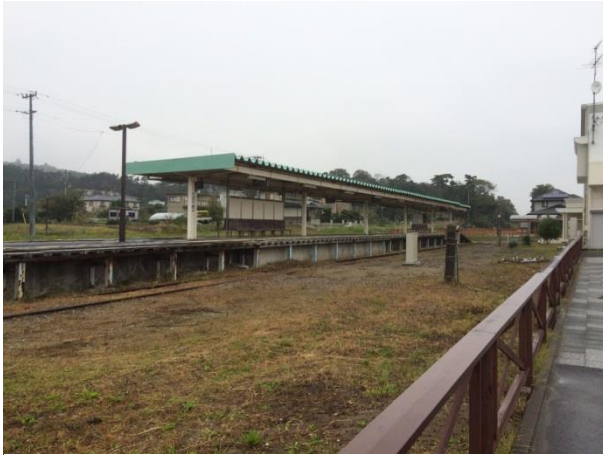
写真－8 旧野蒜駅

野蒜駅は、宮城県東松島市野蒜字後沢にある、JR 東日本仙石線の駅である。東北地方太平洋沖地震の津波による被害を受けて使用不能となった（写真－8）。2015 年 5 月 30 日、陸前大塚駅・陸前小野駅間の高台移設に伴い、海拔 22m の新駅舎に移設された。野蒜駅は東北本線、仙石線および石巻線を経由する仙石東北ラインの快速が停車する駅であり利便性が高い。そのため、駅前には宅地造成工事中であった。
