東北地方沿岸域における復興状況

早稲田大学 社会環境工学科 教授 柴山 知也
KNT 工科大学 博士課程 1年 Hadi Jabbari
早稲田大学 建設工学専攻 修士2年 Ahmed Osama
早稲田大学 建設工学専攻 修士2年 舘小路 晃史
早稲田大学 建設工学専攻 修士1年 Xie Wenang
早稲田大学 建設工学専攻 修士1年 Thit Oo Kyaw

2011年3月11日に発生した東北地方太平洋沖地震による津波は、東日本太平洋側の各地に甚大な被害をもたらした。上記の震災から5年が経った今、東北地方の復興状況を現地踏査によって把握するとともに、津波来襲前の様子と現在の様子を照らし合わせながら比較することを目的とする。

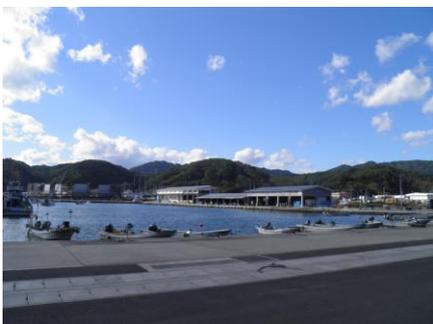
現在、漁港の漁業施設や水産加工施設は復旧していた(図-1)。また新しい防潮堤は14.7mと以前よりも高い計画高で建設が進められており(図-2)、漁港の背後は嵩上げが進められていた。図-3は漁港の北側にあった「たろう観光ホテル」であり、当時の状態で震災遺構として保存されていた。

図-1 現在の田老漁港

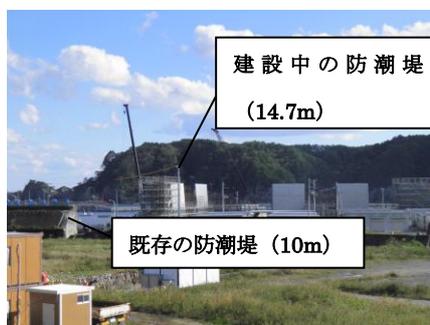
図-2 防潮堤 (田老)

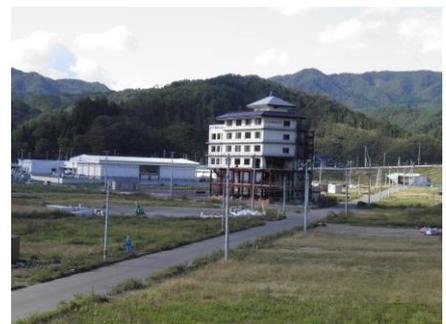
図-3 たろうホテル

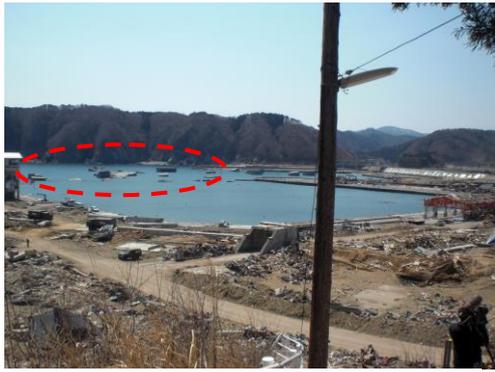
また、津波によって破壊された防波堤（図-4）は現在完全に復旧していた（図-5）。

図-4 田老漁港の防波堤跡（震災後）

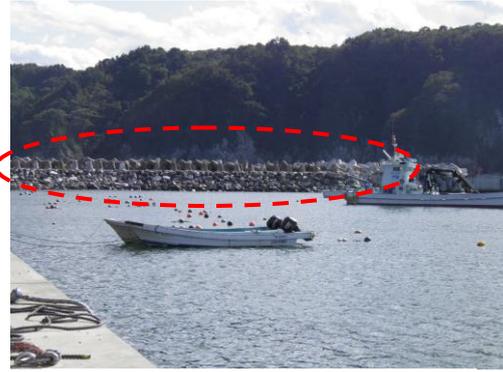
図-5 田老漁港の防波堤（現在）

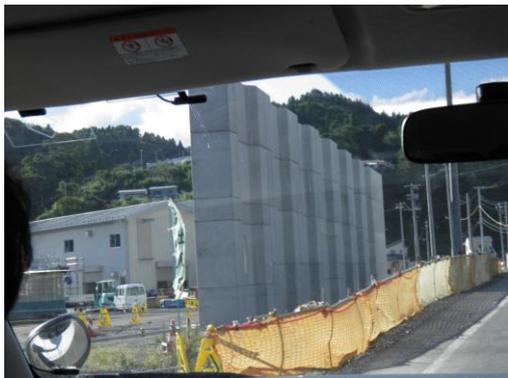
宮古には震災時に 10m の浸水高を記録するとともに、地盤沈下が発生した地域でもある。津波来襲時に住民の方は、この地域にある熊野神社に避難し生き延びた。新しい防潮堤は建設途中であった（図-6）。現在は 30 cm 程度の嵩上げが行われており（図-7）、当時商店街が存在していた場所には、現在は住宅が建てられていた。宮古港の水門は壊れることはなく現在も残っている。

図-6 防潮堤（宮古）

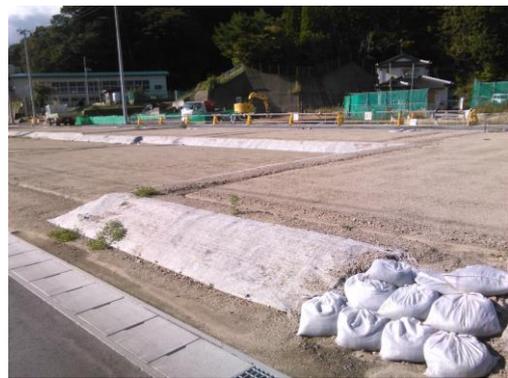
図-7 嵩上げ（宮古）

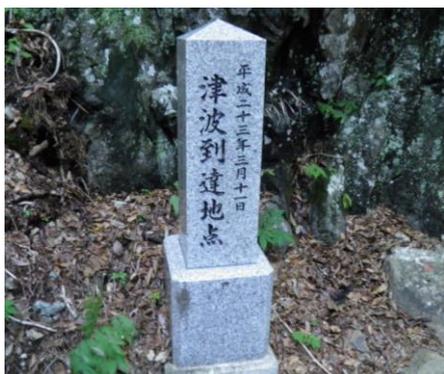
姉吉地区における津波遡上高は当時 40m に達した。これは湾奥部分が谷となっており、漁港から陸に向かって細くなるため津波が高くなりやすい地形である。また図-8 のような津波が到達した地点を示す石碑が残されている。漁港付近で樹木の枝が折れている箇所があり、これは当時の津波到達地点でもある。現在漁港は復旧が完了し、津波対策が目的ではないが防潮堤が建設されている（図-9）。また、姉吉地区に向かう道で図-10 に示すような津波浸水区間の表示がされていた。

図-8 津波到達地点の石碑

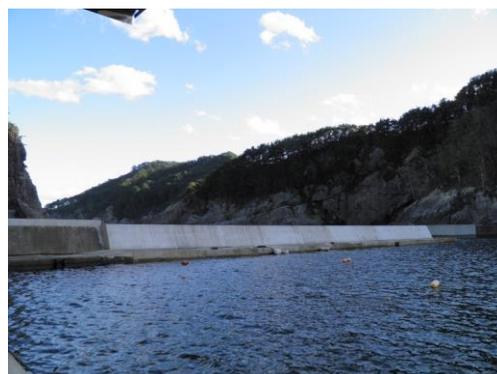
図-9 防潮堤（姉吉）

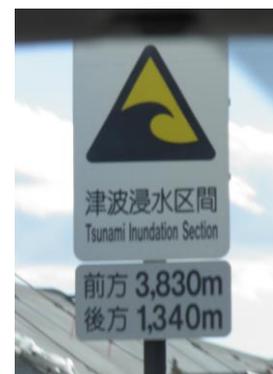
図-10 津波浸水区域の表示

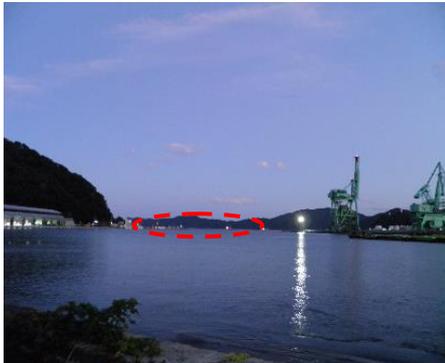
釜石港は津波に対して3段階の対策を取っており、①湾口付近の防波堤(図-11)、②汀線付近の防潮堤(図-12)、③港背後に位置する高台(図-13)である。また釜石の辺りにおいても、地盤沈下が発生している。現在建設が進められている防潮堤には、海も見えるよう一部に強化ガラスが埋め込まれていた。

図-11 湾口付近の防波堤

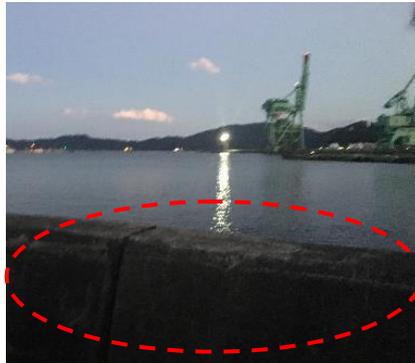
図-12 汀線付近の防潮堤

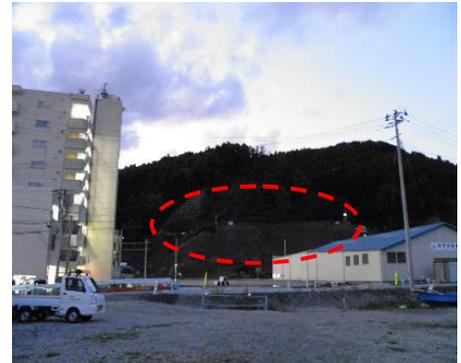
図-13 港背後の高台

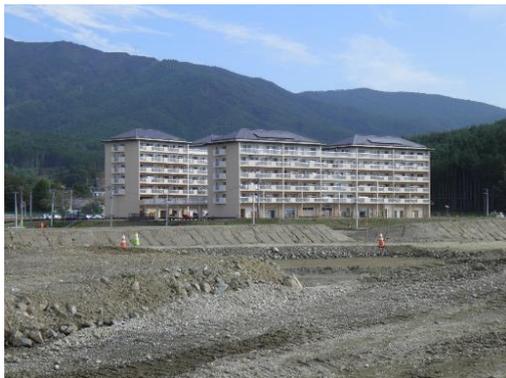
陸前高田では、おおまかに漁港と住宅地の二つに土地利用が分けられる。住宅地は嵩上げがだいぶ進み(T.P.14.1m)、この嵩上げはベルトコンベアーを用いて進められた。現在は図-11に示すように、集合住宅が一部完成していた。また、漁港側はまだ建物などはほとんどなく、まだ復興の道半ばであると感じた。

図-11 嵩上げ後に建てられた住宅

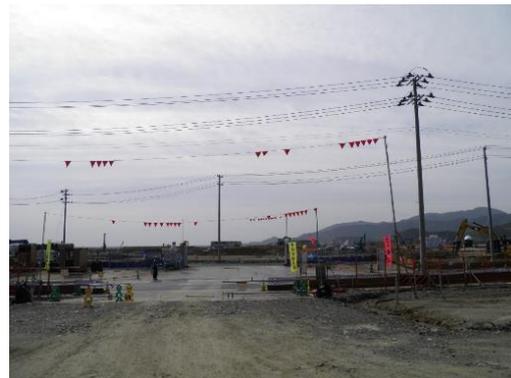
図-12 漁港側の復旧状況

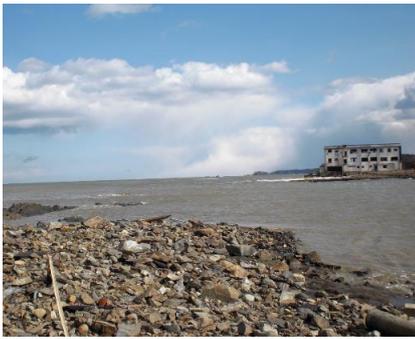
この地域は津波によって町全体が侵食されたが(図-13)、現在は埋立てが完了し町全体が再開発されている。嵩上げも進んでおり、液状化防止のため山を削った土が使われている。河川堤防をはじめ、線路や道路などの交通インフラも復旧が進められていた(図-14, 15)。

図-13 震災後の本吉町中島地区

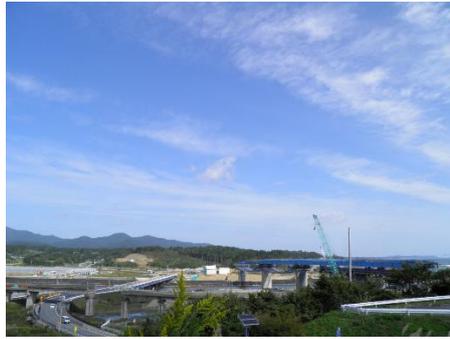
図-14 復旧した河川堤防

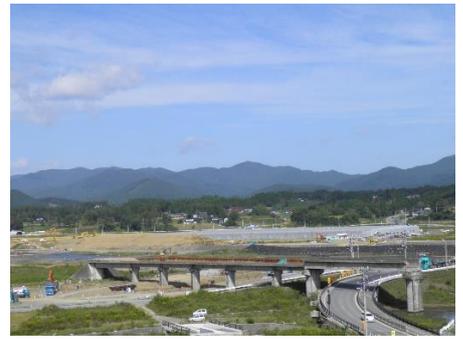
図-15 復旧した道路および線路

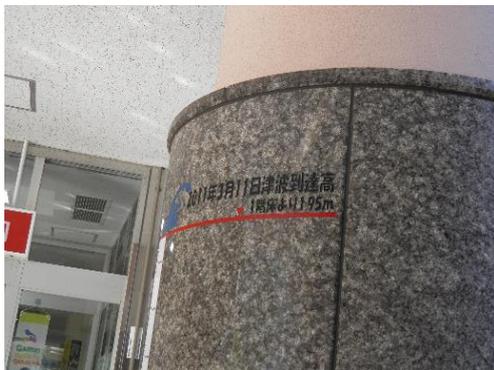
女川では 13.4m の津波が押し寄せ、この地域の建物は全域で被害を受けた。高台に位置する女川町地域医療センターでは、1 階部分 (T.P. 16m) が浸水した (T.P. 17.95m まで到達)。この地域は 2010 年のチリ津波発生時にも被害を受け、女川駅付近まで浸水した。現在、湾口防波堤は修復が済み、嵩上げが進み商店などが増えてきている。

図-16 女川町地域医療センターの津波到達高

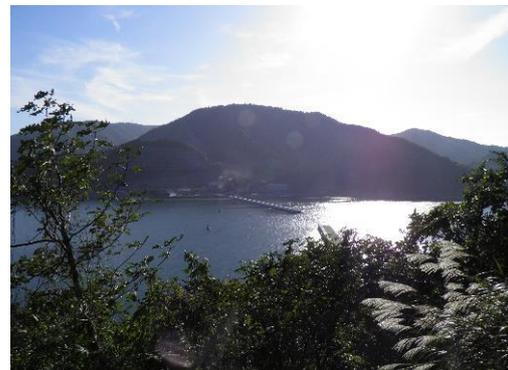
図-17 復旧した湾口防波堤
