## 東北地方太平洋沖地震における地盤の被害とその復旧状況について

早稲田大学 修士2年    ○中村 淳  
早稲田大学 修士1年    竹内 佳成  
早稲田大学 修士1年    若松 大幹  
早稲田大学 学部4年    景山 隆弘

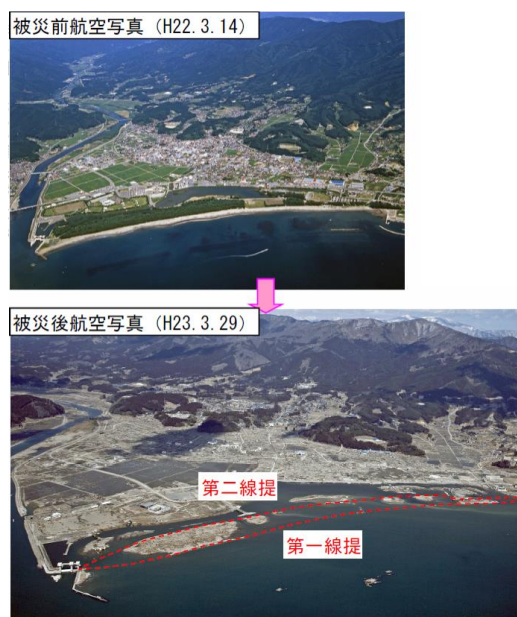
岩手県陸前高田市の高田地区では、東日本大震災に伴う大津波により、市庁舎を含む中心市街地は壊滅し、主要動線となる道路(国道 45 号)、鉄道(JR 大船渡線)の被害が甚大であった。海岸保全施設としては、図 1 に示すように、地震に伴う地盤沈下(約 1m)及び液状化が発生し、第一線、第二線防潮堤ともにほぼ全壊した。<sup>1)</sup> 図 2 は、本調査で撮影した写真であり、建物の被害の様子から、地盤沈下及び液状化が発生していることがわかる。

図 1. 高田地区被災状況

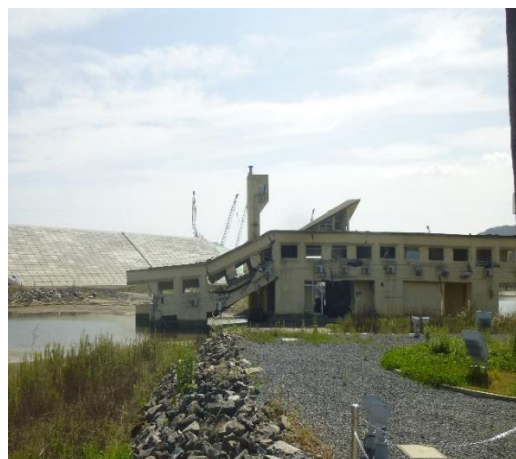
図 2. 地盤沈下及び液状化の様子

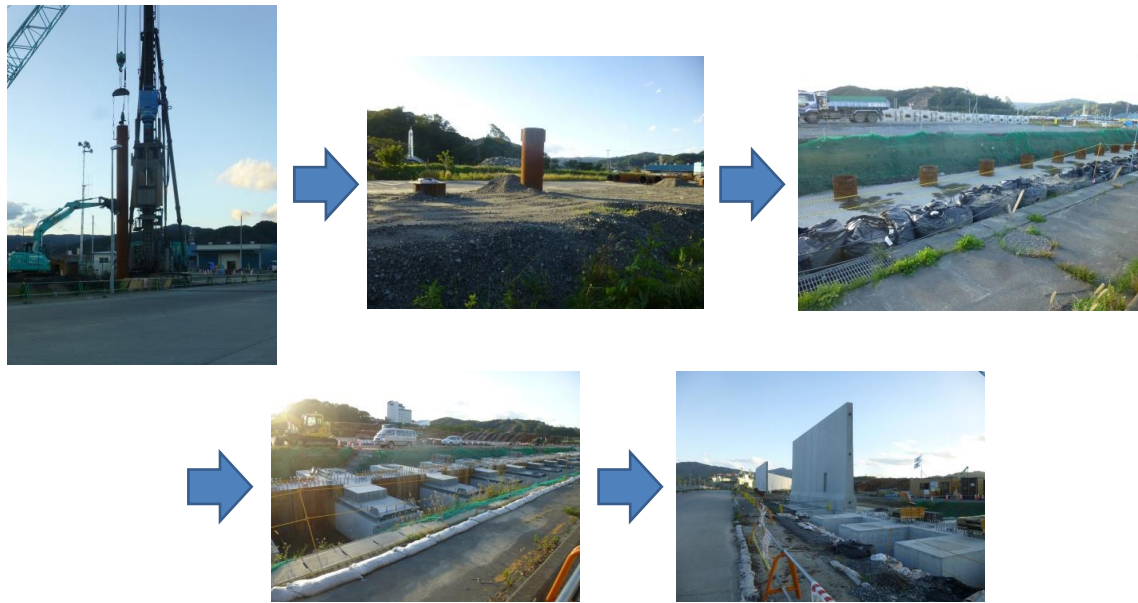
既設の防潮堤が残っているものの、一時、藤原地区では $-50\text{cm}$ の地盤沈下が観測されており、次なる津波の襲来に備えて新たな防潮堤の建設が急がれている。藤原地区では防潮堤の建設の最盛期を迎えており、各地で作業が行われていた。地点ごとに進捗状況が異なるため、防潮堤建設の段階的な様子を現場の技術者の方の解説とともに拝見することができた。防潮堤建設の様子を図 5 に示す。

図 5. 防潮堤建設の様子(藤原地区)

地下 60m の深さの支持層まで杭を到達させるためにプレボーリング併用打撃工法を用いて杭打ちを行っていた。これはアースオーガで地盤を掘削し、所定の深度までの掘削を終了した後、杭を貫入させ、支持層近くではハンマーによる打撃で打ち込む。この時、リバウンド量を測定し、所定の鉛直支持力を確認できた時点で杭打ちを終了する。事前のボーリング調査を綿密に行っていても所定の支持力の発現が確認できない場合、工期に遅れる事態が発生する可能性がある。
