原発津波 本当の大きさは

東京電力の福島第一原発の事故原因となった大津波。19日、津波の新しい写真が公開された。東電は津波の高さを「想定外」の14〜15メートルとするが、周辺地域に比べ突出しており、専門家から疑問の声もある。「想定外」は損害賠償にも関わるだけに詳細な検証が必要だ。

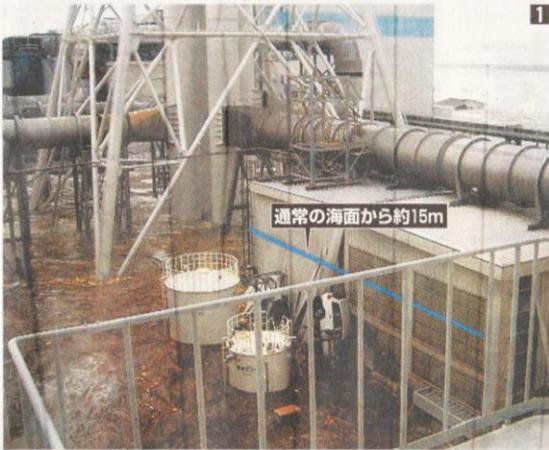
東電公開の写真から

津波は高さ10メートルの防波堤

を乗り越え、海面から高さ約15メートルまで水流が押し寄せ、防波堤を乗り越えた津波は、標高4メートルの地盤にある貯水タンクや重油タンクの周囲が浸水。貯水タンクの

下部はねじられたようにしてへこみ、重油タンクは流され位置が変わった。1〜4号機の原子炉建屋

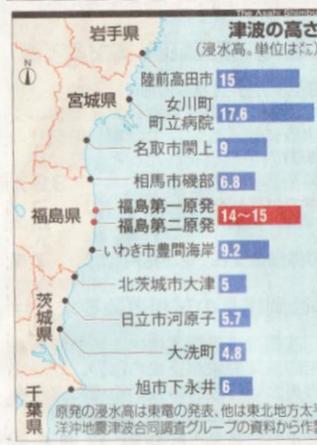
東電が公表した津波の写真。集中廃棄物処理施設付近では、海面から15メートルから5メートルの高さまで水につか

「5メートル」に水が迫り、1分後に見えなくなった。さらに1分後に水が引くと、乗用車が壁に直立していた。東電は、津波の巨大さを理由に損害補償の負担軽減を求めた経緯がある。4月25日、損害賠償の目安をつくる原子力損害賠償紛争審査会に提出した要望書には、「津波が14〜15メートルまで達する巨大なものであったことを踏まれば、『異常に巨大な天災地変』に当たるとの解釈も十分可能」と記載。法が定める免責事由にもあてはまるとの考えだ。

津波は強い水流となつて陸を駆け上がる性質がある。想定5.7メートルはあくまで海岸での高さ。海岸付近にある検潮計でも正確なデータは得られておらず、想定をどれだけ超えたかはまだ明らかになっていない。北海道大の谷岡勇市郎教授はタンクの水没の様子から「海面の津波の高さも10メートル程度ではないか」と、東電の見積もり通りではないかとみる。
