# 2012 年ハリケーンサンディ高潮災害 現地調査報告

早稲田大学創造理工学部社会環境工学科

## 1. 現地調査の概要

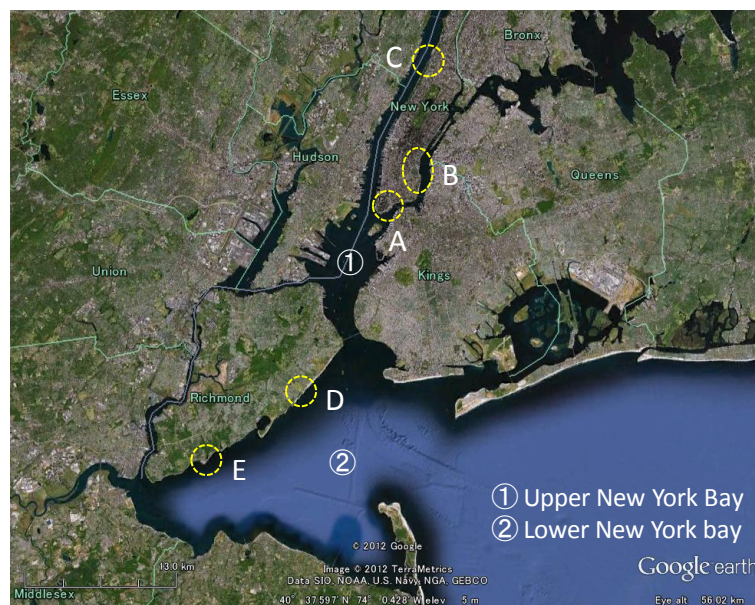
図-1 調査地点（Google Earth に加筆）

現地調査は、2012 年 11 月 9 日から 12 日にかけて行った。調査範囲は、マンハッタン地区南部（ロウワーマンハッタン、図-1 A）、マンハッタン地区南東部（イーストリバー沿岸、図-1 B）、マンハッタン地区北西部（ハドソン川沿岸、図-1 C）、および、スタテン島（図-1 D, E）である。各調査地点では、浸水深と浸水高の計測と被害状況の記録を行った。浸水深と浸水高は図-2 のように定義し、GPS、レーザー距離計（Laser Technology 社製 Impulse）、スタッフを用いて場所と高さを記録した。

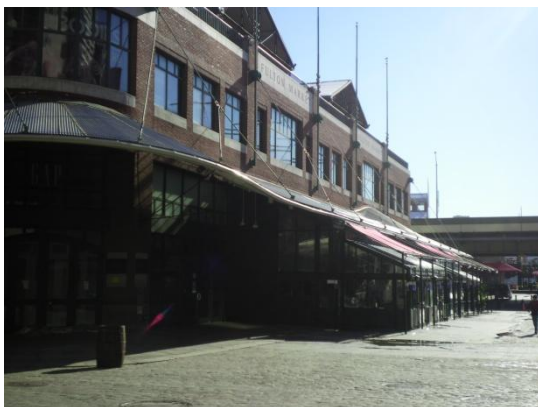
写真-1 Fulton St

Fulton St はウォーターフロントにある South Street Seaport と呼ばれる観光施設から内陸に向かっている道路である。道路に沿って海岸線から 300m 程度まで浸水し、浸水高は 2.5m から 3m であった。屋内にも浸水した痕跡が見られ、道路沿いにある店舗は営業できる状態になかったが、窓ガラスや壁面への損傷が見られなかったので、流入した海水は漂流物が少なく、大きな運動量をもった流れであったとは考えにくい（写真-1）。

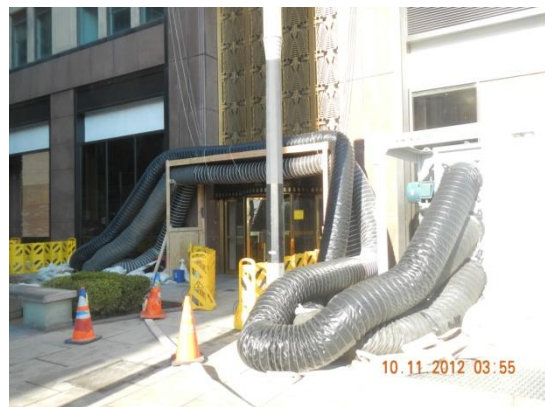
写真-2 Wall St

Wall St は Pier 11 と呼ばれる栈橋から内陸に向かっている道路である。海岸線から 200m 程度まで浸水し、浸水高は 2.5m から 2.7m であった。店舗等が多かった Fulton St とは異なり、Wall St はオフィス街である。道路沿いの建物のひとつには、地下が浸水したという張り紙が見られた。建物の周囲には、排水作業を行うポンプ車や浸水時に使用されたと考えられる土嚢が散見された（写真-2）。

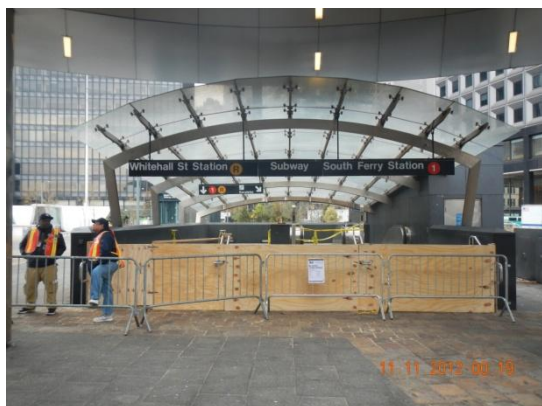
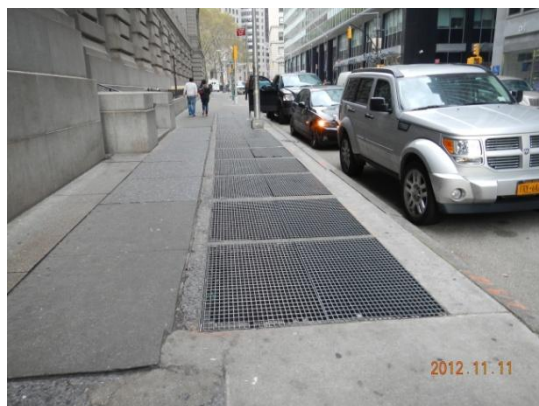
写真-3 地下鉄駅周辺 (出入り口・通気口)

Battery Park 周辺では明瞭な浸水痕跡を見つけることができず、地下鉄駅等の状況を調査した。South Ferry (Line 1), Whitehall St (Line R), Rector St (Line 1) の三駅は復旧作業のため、調査をした 11 月 10 日時点では中に入ることができない状態であった。海水が浸入したと考えられる駅の入口や通気口には、浸水を防ぐような対策は見られなかった（写真-3）。South Ferry と Rector St の駅の間に入口がある Brooklyn Battery Tunnel も通行禁止の状態であった。

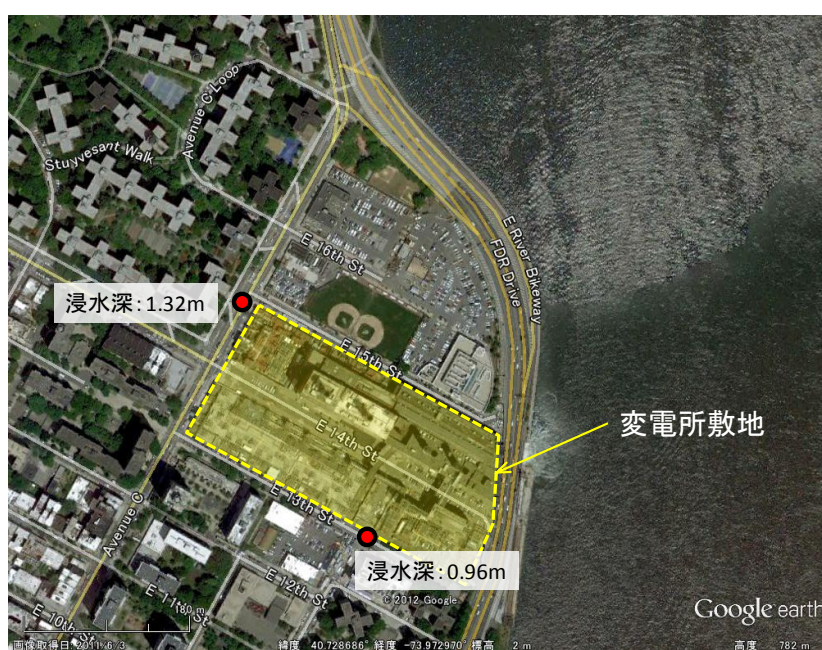
図-3 変電所周辺（Google Earth に加筆）

イーストリバー沿いの E 13rd St 付近には、高潮発生時に浸水し停電の一因となった変電所がある。海岸線が湾曲している部分の隅に位置しており、道路沿いに二つの方向から (Avenue C に沿って北東から、E 13rd/14th/15th St に沿って南東から) 海水が進入してきたと考えられる (図-3)。変電所敷地の周囲で浸水深を計測したところ、Avenue C 沿いでは 1.32m、13th St 沿いでは 0.96m であった。これらの浸水深から少なくとも施設内建物の 1 階と地下部分は浸水したと考えられる。

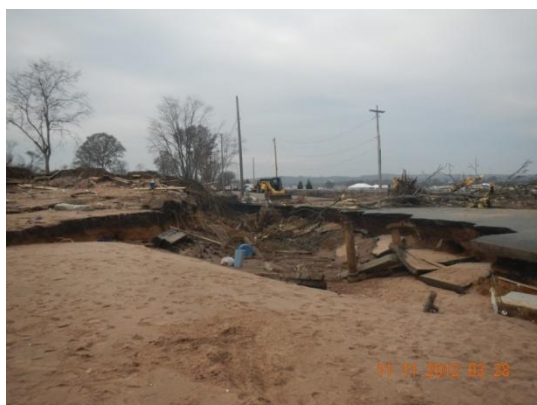
写真-4 New Dorp

にある砂浜と突堤の左側にある建物で浸水高を計測したところ、それぞれ 4.03m と 3.44m であった。道路の両側で浸水高に差ができた理由としては、右側は背後に家屋等の建物が密集しており水位が高まりやすかった一方で、左側は背後が運動場となっており建物がなく、浸水高を計測した建物と海の間に砂丘があったからであると考えられる。

New Dorp では、マンハッタン地区と比べて浸水高が大きいだけでなく、流れによる被害も大きかった（写真-4）。海岸線付近での局所的な洗掘、内陸部での建物被害が見られた。今回の調査では、海岸線から約 650m 内陸にある建物でも道路面から 76cm の高さまで浸水していたことが確認できた。

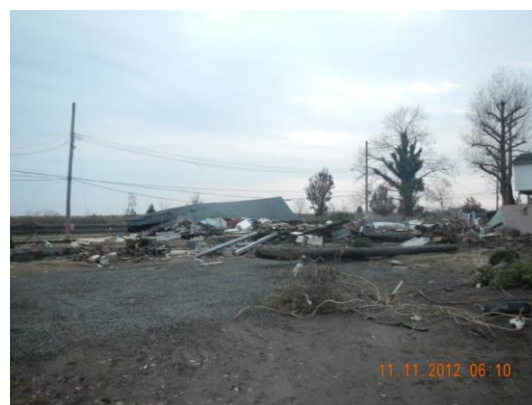
写真-5 Prince's Bay

Prince's Bay では、海岸線近くで 4.22m の浸水高を計測した。New Dorp よりも被害範囲は、狭いと考えられるが、海岸線から一番近くに位置している家屋は倒壊していた（写真-5）。
