### 調査隊メンバー / Survey Group Member

### 調査概要 / Outline of Survey

2014年12月に発生した温帯低気圧により、北海道根室港周辺において高潮災害が発生しました。高潮被害の状況を解明するため、早稲田大学柴山研究室により現地調査を2014年12月19日に実施しました。

12月17日に北海道・根室で生じた高潮の現地調査の報告

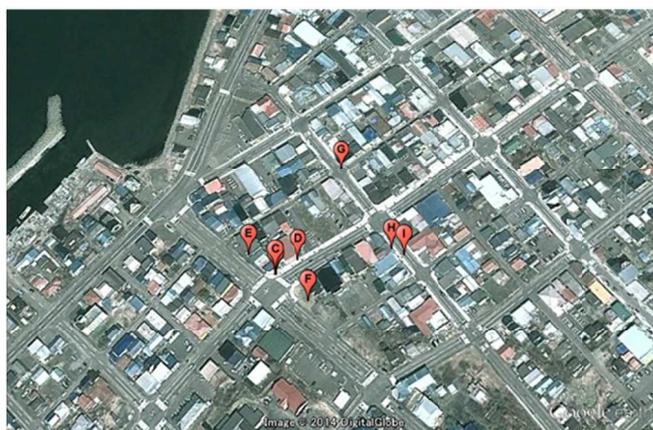
図-1 根室市緑町交差点付近の測定地点

根室市緑町の市街地及び根室港の周辺地域を、高潮の痕跡、住民の証言・写真を基に高潮高さを決定し、海岸より測量を行いました。根室市の緑町の市街地は、標高が周辺地域よりも低い海拔0.5 m程でした。高潮被害が顕著だった緑町の交差点付近の9地点の測量を実施しました（地点：A~I）。根室港では、湾の北東側（地点：K）と湾奥（地点：J）の高潮の痕跡高を測量しました。（以下の写真には、Google Earthを使用しています）

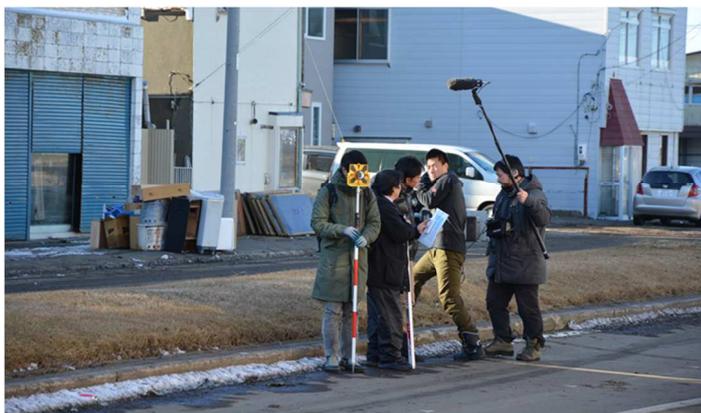
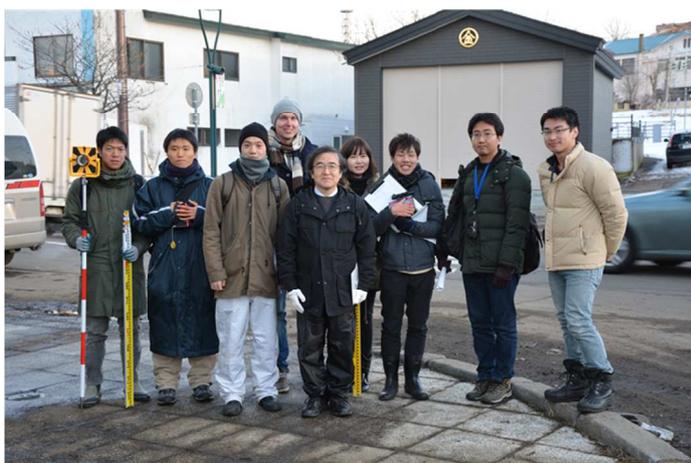
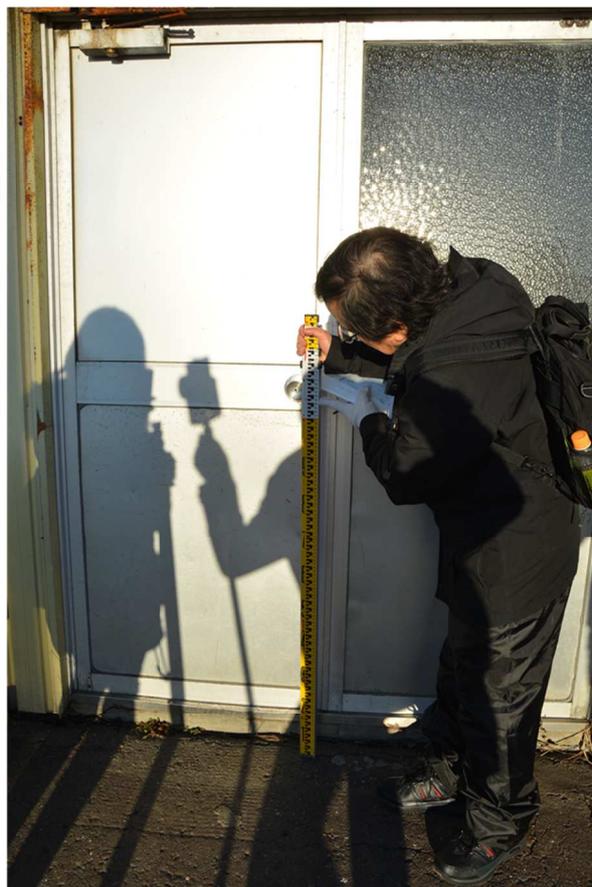
今回の調査では、住民による写真と高潮の痕跡がはっきり残っていたため、計測値の信憑性は高いものとなっています。調査の結果、根室市緑町近辺において、高潮高が1.4 mから2.2 mとなりました。2.16 mの高潮を計測した場所は、計測地点の中でも、海に最も近い場所でした。このため、根室市緑町の海岸付近における水位は、2.2 mを超えていた可能性があります。根室港の湾奥の計測点（地点J）では、2.8 mの痕跡高を計測しました。根室港の北東側の計測点では、1.8 m（地点K）であったことを考慮しますと、湾奥で高潮の高さが顕著に高くなっていました。今回の高潮では、2013年フィリピンで生じた高潮とは異なり、徐々に水位が上昇することで、海岸から海水が押し寄せて、市街地が浸水していきました。
