## 10月23日に神奈川県で発生した高潮・高波の現地調査報告

2017年10月中旬にフィリピン東方沖で発生した台風21号(LAN)は最低中心気圧が925 hPaまで達した非常に強い台風で、日本各地で被害を出しました。特に台風経路の西側に位置していた神奈川県沿岸では高潮・高波災害が発生しました。被害状況の調査を行うため、早稲田大学柴山研究室では2017年10月27日に現地調査を実施しました。

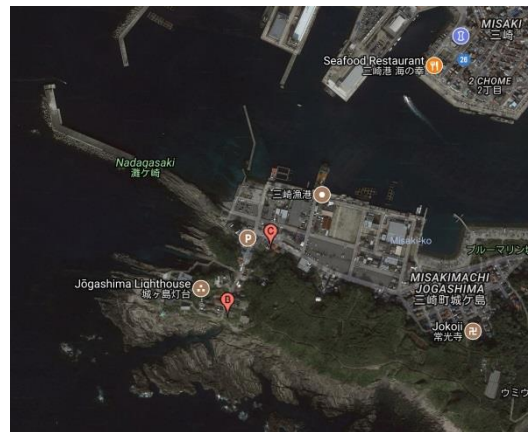
図-2 城ヶ島の測定地点

ニュース報道などから被害が大きいと予想された①横須賀市久里浜、②三浦市三崎町城ヶ島、③横須賀市佐島、④藤沢市江の島の4地点において調査を行いました。調査地点を図-1、図-2に示します。また、久里浜では開国橋周辺の海岸(地点A)、城ヶ島では図-2に示す住民証言の取れた2地点(地点B,C)、江の島では痕跡の見られたヨットハーバー周辺の駐車場(地点D)で測量を行いました。高潮の痕跡、住民の証言、被災当時の写真を基に、浸水高および痕跡高を決定しました。(以下の写真にはGoogle mapおよびGoogle Earthを使用しています。)

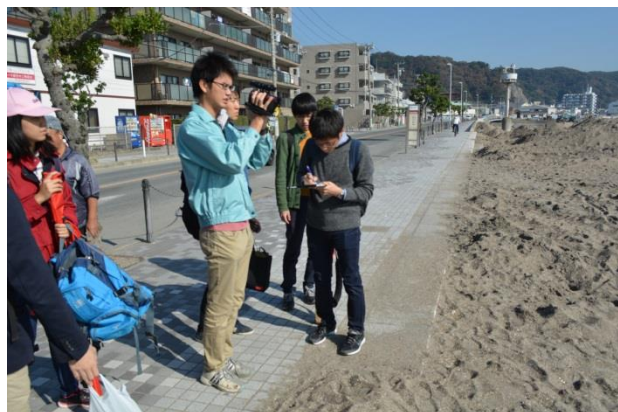
図-3 久里浜での調査の様子

住民の証言によると、道路脇にある砂浜の砂が道路に堆積して、数台の車が走行できない状況だったとのことでした。調査を行った時には既に土砂が砂浜に片付けられていました。また、現地では土砂の堆積量が場所により違いがあったとの証言も得られました。道路と砂浜の間にある波よけ用のパラペットの有無によって違いが生じたと考えられます。

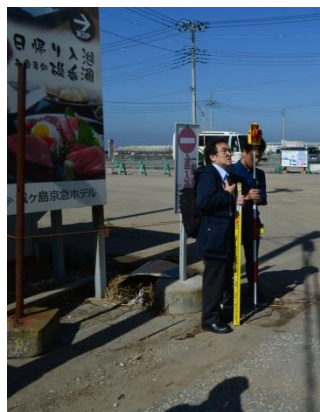
図-4 城ヶ島での調査の様子

海岸に近い地域では、小屋が大破しており、住民が片づけを行っていました。また、住民の証言によると、地点 B は周囲より標高が高くなっており、海側から居住地域の方へ海水が流れ下っていて、今回のように水位が上昇したのは 60 年ぶりくらいだったとのことでした。シャッターが壊れてしまった家屋がありましたが、原因は水位の上昇とのことでした。

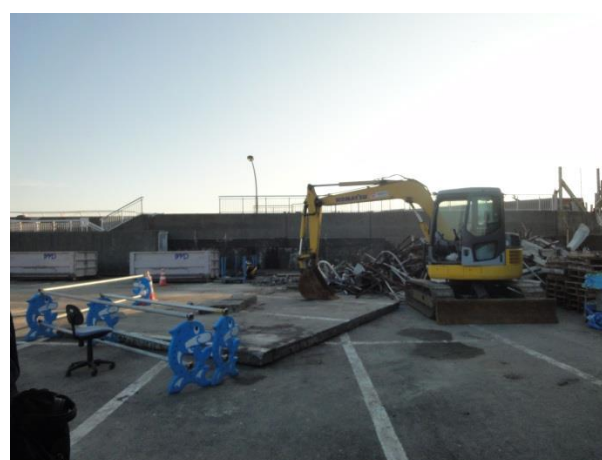
図-8 駐車場のコンクリート塊

回ほど乗り越えて、胸の高さくらいまで浸水したとのことでした。その証言を裏付けるように、現場では防波堤の上にあるはずの欄干が流されており、その真下の駐車場では、10トンあると思われるコンクリートの塊が流されていました。さらに証言によると、朝5時頃に江の島大橋の床版が浸かるほど潮位が高くなったとのことでした。
