# 東北地方太平洋沖地震津波における東北地方港湾部の被害調査報告

| 早稲田大学 | 柴山研究室 | ○高島 | 知行 |

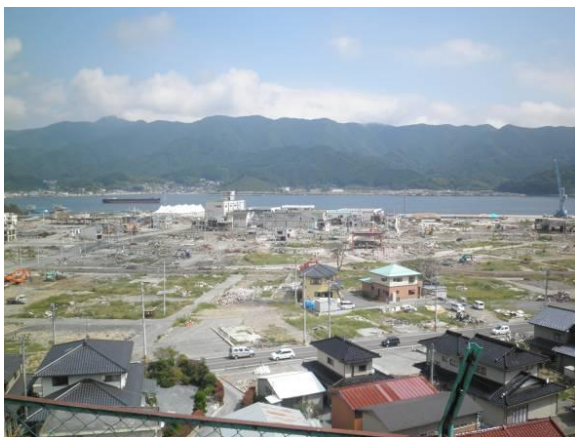
大船渡には10m程度の津波が来襲し、大船渡港からおおよそ1km周辺に渡って壊滅的な被害をもたらした(本稿における津波高は全て東北地方太平洋沖地震津波合同調査グループの調査結果を参照している)。大船渡港に置かれたコンテナや近くに停泊していた船舶などが流出し、家屋等を破壊していく様子が津波発生直後に撮影された映像に記録されている。現在も町中にいくつかの船舶やコンテナが残されており、こうした漂流物による被害の様子を窺い知ることができた(図2・3)。大船渡港のコンテナターミナルは復旧が進んでいる模様で、ターミナル周辺は比較的片づけられていた。しかし、ターミナル近くには高台や強固な津波避難ビルなど避難対象となりえる場所はなく、またコンテナ流出に備えた防護柵も設置されていなかった。

図2 被災した大船渡市の全景

今回の津波災害では、コンテナや船舶、車などが流出したことで被害が拡大する様子が多く見受けられた。特に大船渡や石巻では、こうした漂流物に対する対策が重視されておらず、それが大きな被害へと繋がった。東北に限らず、東京港や横浜港などコンテナ流出による被害が懸念される港は数多くある。今後は、こうした漂流物に対する対策を含めて、津波防災計画を考えていかなければならないだろう。例えば、コンテナ流出に備えて防護柵を設置することや、船舶を湾外に一時退去させるような避難システムの構築、そして津波来襲時におけるコンテナの挙動予測を行い、被害状況のシミュレートをすることなどが必要であろう。

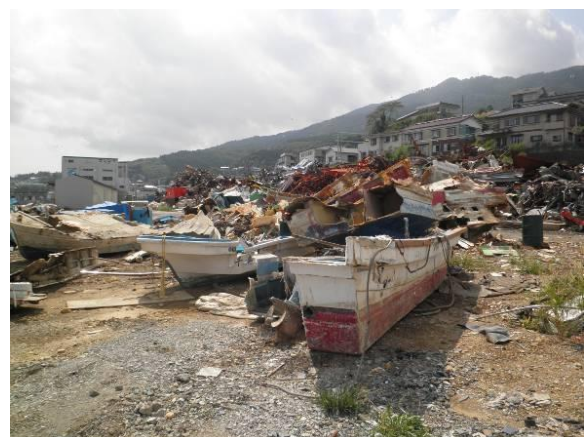
図3 町中に残されていた船舶

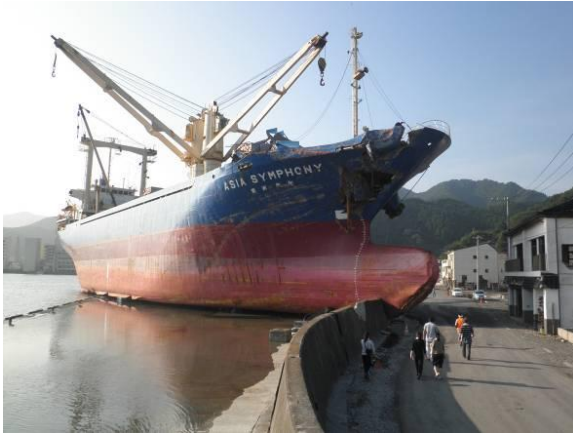
釜石港においては 7～9m の津波浸水高が報告されている。現地では、港湾北部に位置する堤防に大型船舶が乗り上げている様子が観察された（図 4）。将来、今回と同規模の津波が発生した場合、こうした大型船舶が津波に流され、堤防や海岸構造物を破壊し、被害を拡大する可能性は無視できない。小型船舶も含め、津波来襲時における船舶の避難システムを見直す必要があると考えられる。また、港湾南部の埠頭は、震災から半年が経過した現在も一面が冠水しており、復旧の目途が立っていないように感じられた（図 5）。

図 4 堤防に乗り上げている大型船舶

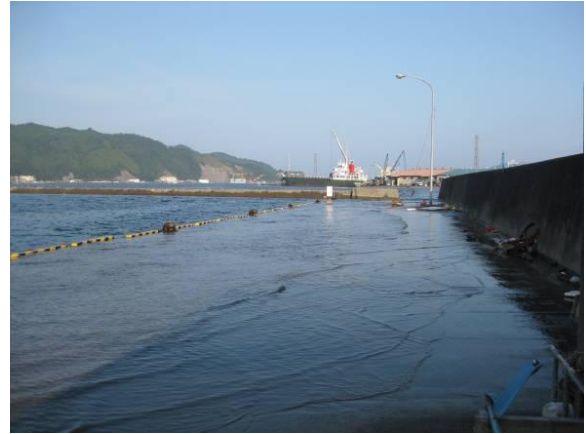
図 5 一面が冠水した埠頭

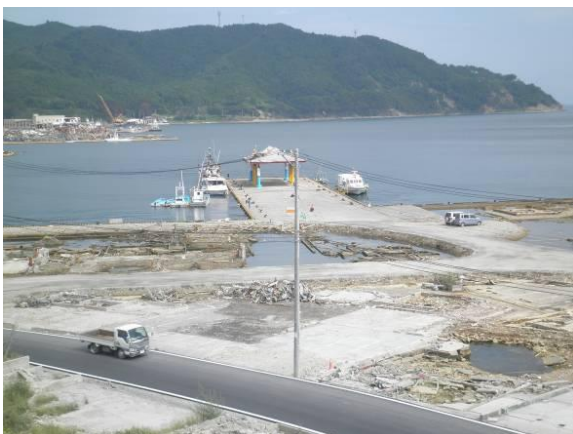
女川町の沿岸部は総じて浸水高が大きく、特に女川港には浸水高が 16～19m の高い津波が来襲した。女川港は広い範囲が冠水した状態にあり、港湾としての機能を完全に失っている状態であった（図 6）。また、女川港近くに置かれた鉄筋コンクリートビルが転倒している様子も観察された（図 7）。津波避難を考える上で、鉄筋コンクリート造りの避難ビルは重要である。特に前述した大船渡のように港近くに高台がない場合、こうした避難ビルへの避難が津波から身を守る手段となる。今回の様に、避難ビルに値する鉄筋コンクリートビルが倒壊したという事実は、今後避難ビルの設計や配置を再検討しなおす必要性があることを、示唆していると考えられる。

図 6 機能が失われている女川港

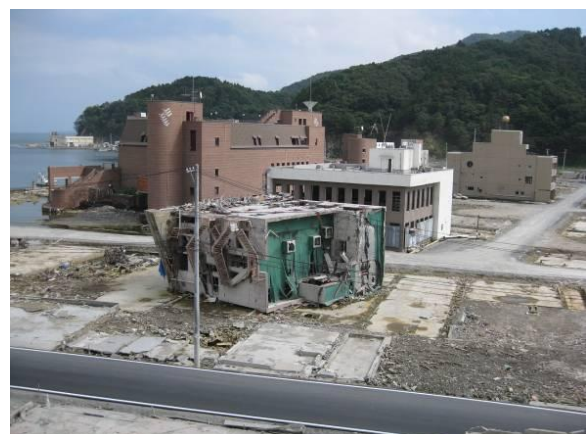
図 7 津波により横転した鉄筋コンクリート構造物

港湾や堤外地で働く人々のための津波避難計画を立て直すことも重要である。大船渡港周辺に、避難に適した高台や避難ビルがなかったように、堤外地で働く人々に対する津波避難システムは、十分であるとは言い難い。また、堤外地近くに避難ビルを設計する際には、女川港で鉄筋コンクリートビルが倒壊していたことを踏まえ、その設計や配置について再検討を加えるべきであろう。

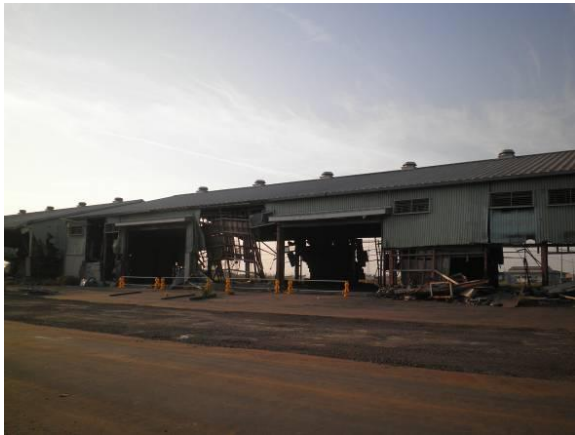
石巻沿岸を襲った津波高さは 6m 程度で、他地域と比較すると津波高はそれほど大きくない。しかし、石巻周辺は津波の被災経験が少なく、また水産関連施設など工場施設が多かったことから、被害規模は甚大であった。石巻港の周辺を調査すると、津波により破壊された建屋や崩壊した道路、冠水状態にある埠頭など、多く

の港湾周辺施設が被害に遭っている様子が確認できた（図 8・9）。石巻港は仙台における経済の中心を担っており、復旧に時間がかかることは、仙台および日本全体の経済に影響を及ぼすものと推察される。今後は、津波被害を軽減するための方法を考えることはもちろんだが、被災した港を迅速に復旧するための方法や対策についても、考慮していく必要があるだろう。

図 8 津波により破壊された港湾近くの建屋

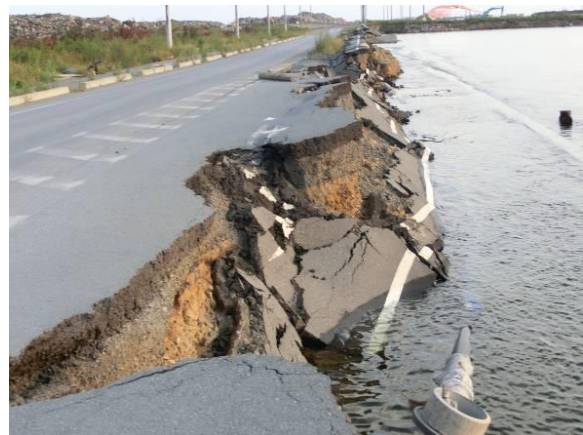
図 9 陥没し使用不能となった道路
