# 東北地方太平洋沖地震津波における東北地方港湾部の被害調査報告 (早稲田大学 東北合同調査報告)

## 1. 背景と目的

## 2. 調査概要

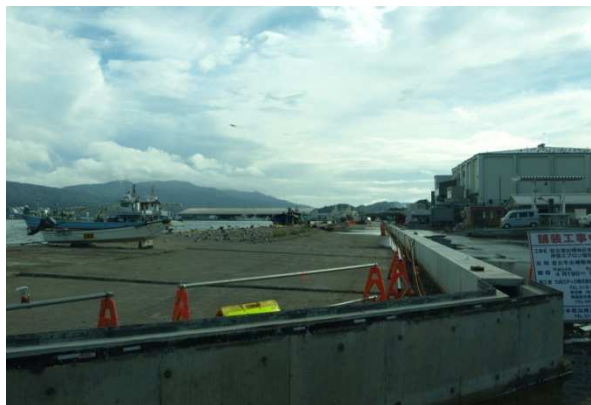
宮古市は岩手県の三陸沖に面し、背後を山に囲まれ一方が海に面している。今回の調査は港湾に関して重点的に行った。図 2 の写真は復興作業中の港湾の様子である。ここでは地盤沈下の影響により海面と同じレベルまで地盤が下がってしまっていたため海水が港湾内部に侵入してしまい、それを防ぐために去年から今年にかけて防潮堤が建設されていた。図 3 は日本水難救助界の欽ヶ崎第一事務所前の写真である。写真より手前の道路が砂利で 2, 30cm 程度盛土されているのが確認できる。これも地盤沈下の影響により道路が海水で塞がれるのを防止するためと考えられる。手前は水路であるが、やはり地盤沈下のため満潮時には水位がほぼ道路の高さまで上昇していた。宮古地区は地盤沈下の被害の影響を防ぐために岸壁近くに防波堤を建設する、盛土をするなどの処置を行っていた。

図2 浸水を防ぐための防潮堤

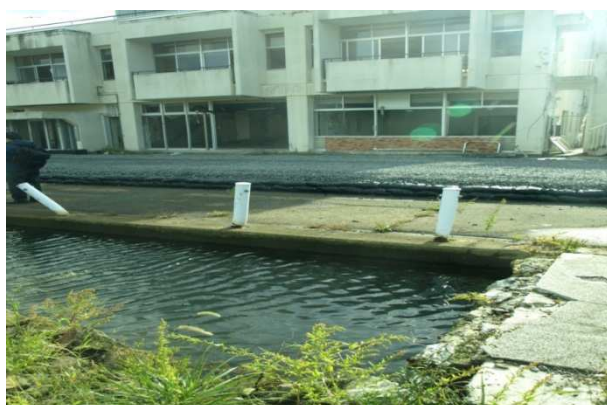
図3 盛り土された道路と事務所跡

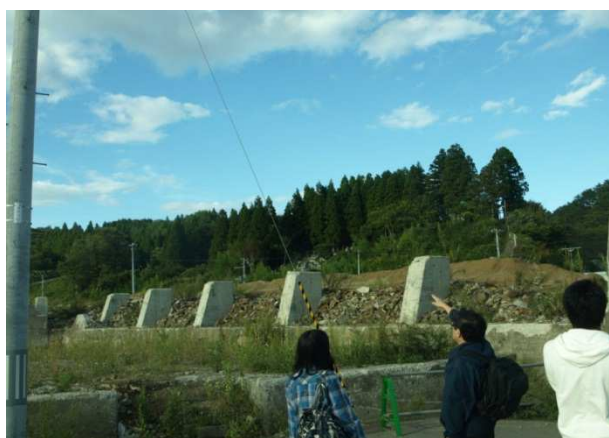
図4は一つ目の防潮堤の痕跡である。田老町は一つ目の防潮堤は図のように破壊されたが、二つ目の防潮堤に関しては越波されたものの破壊されなかった。田老町は去年に比べて大部分の瓦礫、建造物は撤去され何もない荒地と化していた。図5の写真は赤沼山である。赤沼山は防潮堤が越波される中、住民の避難場所であった。津波の減災は地形を有効活用することによっても実現できる。また図6は漁船の燃料タンクの写真である。燃料タンクは作動し漁業が復活しつつある。更に図7はJFたろう製氷貯氷施設である。漁船が運航するには、魚の保存のための氷が不可欠であり、この氷を提供するのが製氷貯氷施設である。去年は存在しなかったが、漁業を始めるにわたって建設された模様。田老町では去年～今年にかけて漁業が再開するまで復興した。

図4 破壊された防潮堤の跡

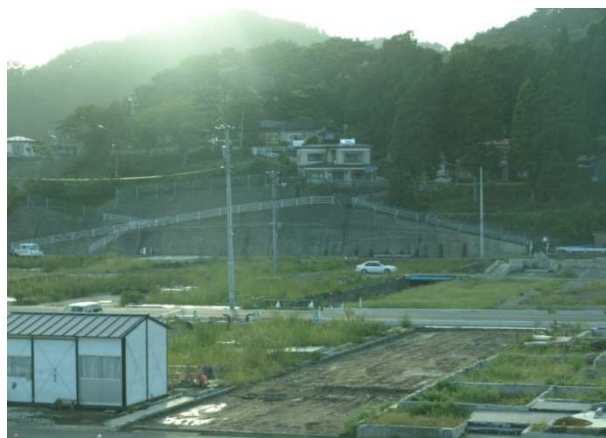
図5 住民が避難した赤沼山

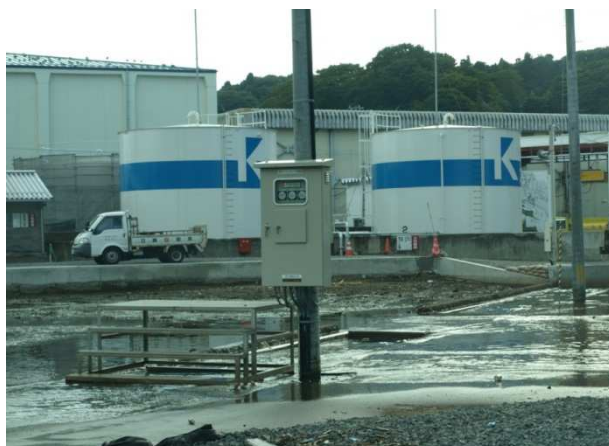
図6 船舶用燃料タンク

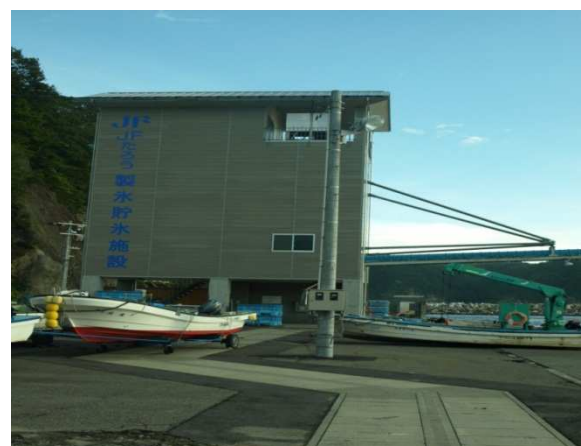
図7 新設された製氷施設

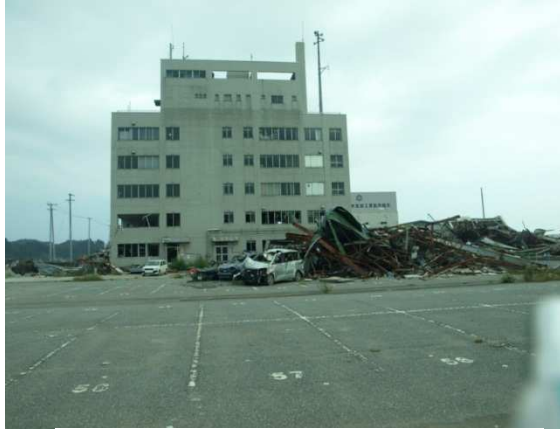
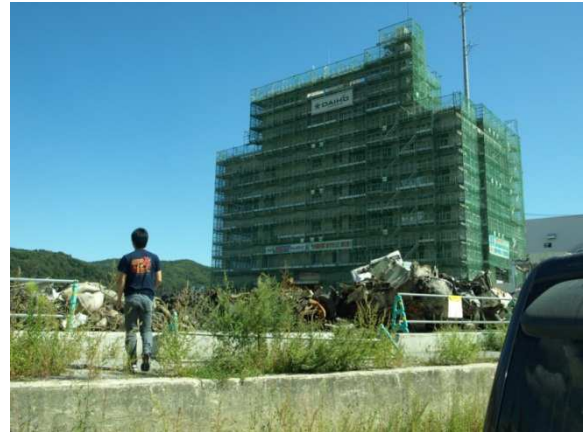
ここでは、2011 年と 2012 年を比較した写真（図 8, 9）を載せた。気仙沼も先の例にもれず、地盤沈下の傾向が見られ、道路は砂利で 4, 50cm 程盛土されていた。またがれき撤去作業に関しては、気仙沼自体が大規模な土地利用であるため瓦礫をすべて撤去するのに時間がかかるため、多数の瓦礫がいまだに存在していた。合同庁舎の前にはがれきが積まれ、庁舎自体は改築工事が行われていた。また減災の観点では、土嚢を積み上げられた防潮堤が建設されていた。

図 8 2011 年 9 月の気仙沼合同庁舎

図 9 2012 年 9 月の気仙沼合同庁舎

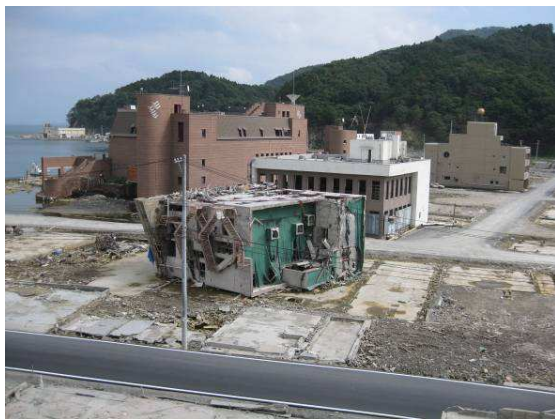
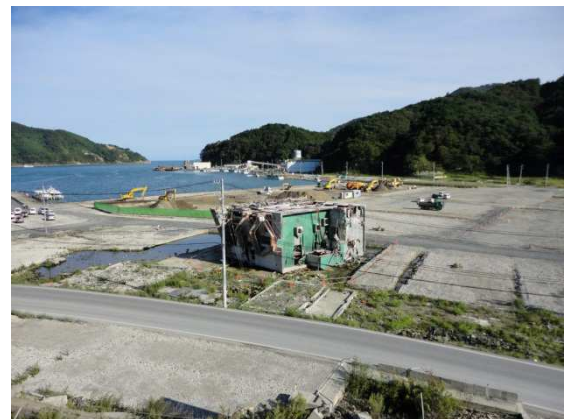
撤去作業はほとんど終了しており、復興計画で残すことが決まった構造物を除いてはさら地になっていた。図 10 は 2011 年の女川町立病院からの眺めであり、図 11 は同じ場所を写したものであるが、遺構として残すことが決まった構造物以外は取り壊しが完了していた。図 12 は陸上競技場部工区の写真である。建設は完了しているものの、人影は見当たらなかった。移転は進行しているといわれるものの入居者はごく僅か。図 13 は宮ヶ崎工区であるが建設途中であるのが見て取れる。山腹あたりにありかなり高度が高いところにある。

図 10 2011 年 9 月の女川町立病院からの眺

図 11 2012 年 9 月の女川町立病院からの眺

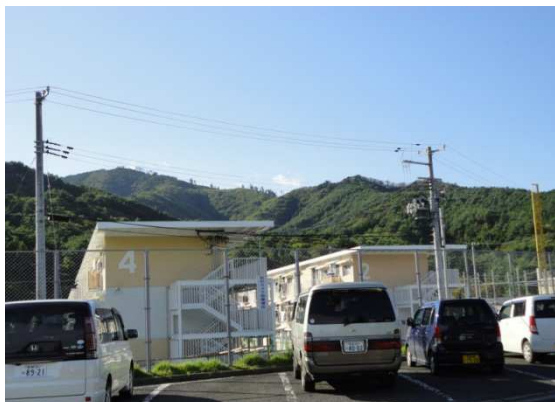
図 12 陸上競技場部工区

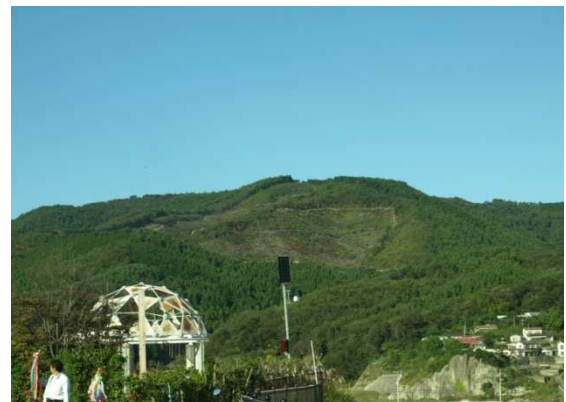
図 13 宮ヶ崎工区

高台移転場所の建設、住民の移動に関しては順調に進んでいる地域があるものの未だに建設途中の箇所もあり復旧作業は場所により進捗状況に差があった。このように津波に備えた対策は行われているが、宮ヶ崎工区をはじめとした標高が高い地域などは地震が発生した場合土砂崩れも発生する可能性もあるため、津波だけではなくすべての災害を考慮した、移転計画を進めるべきであると結論付けた。
