## 東北地方太平洋沖地震津波における東北地方港湾部の被害及び復旧状況の調査報告

### 1. 背景と目的

### 2. 調査概要

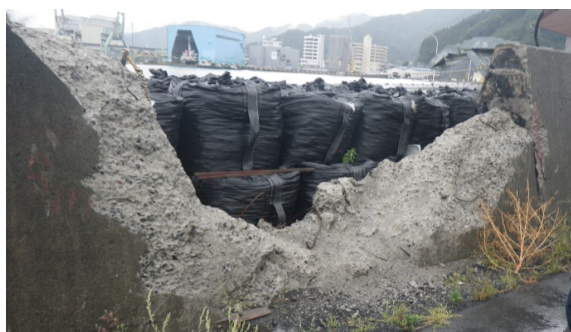
釜石港においては7～9mの津波浸水高が報告されている(本稿における津波高は全て東北地方太平洋沖地震津波合同調査グループの調査結果を参照している)。昨年の調査で港湾北部の堤防に乗り上げていた大型船舶は撤去され、応急処置として堤防の破損箇所には1.8m程度の土嚢が積まれていた(写真1)。機能を失った水門に対しても同様の処置が施されていた(写真2)。港に近い道路は0.8m程度の嵩上げにより水没対策が行われ、一時的に機能が確保されている(写真3)。これらの応急処置の状況から、釜石では道路機能確保に重点を置いた復旧作業が行われているという印象を受けた。

写真1 堤防の破損した箇所に積まれた土嚢

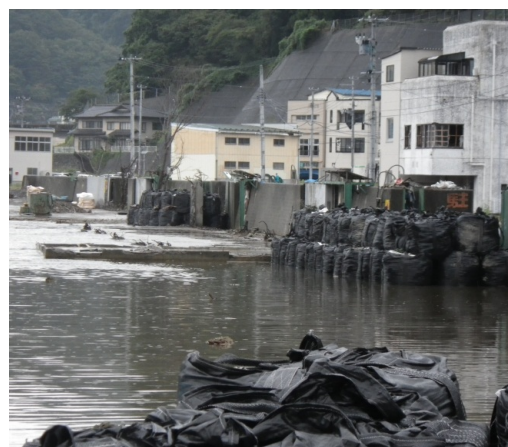
写真2 機能を失った水門に積まれた土嚢

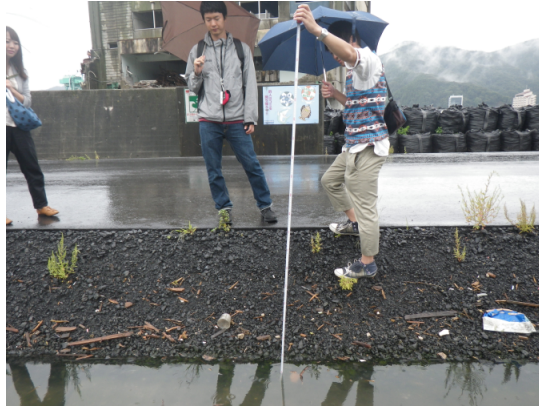
写真3 嵩上げされた道路

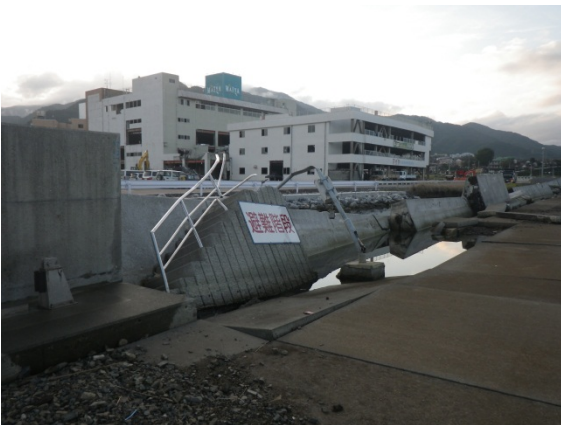
大船渡には10m程度の津波が来襲し、大船渡港からおよそ1km周辺に渡って壊滅的な被害をもたらした。写真4からわかる通り、防潮堤は大きく損傷したままの状態では放置されている。地震による地盤沈下の影響及び津波による洗掘等から広い範囲で水たまりが確認できた。そして、現在でも潮位によっては港から200m内陸に行った地点まで海水が浸入するという証言が現地の方より得られた。このような浸水への対策として、大船渡でも道路の嵩上げが実施されている（写真5）。

写真4 破損した防潮堤

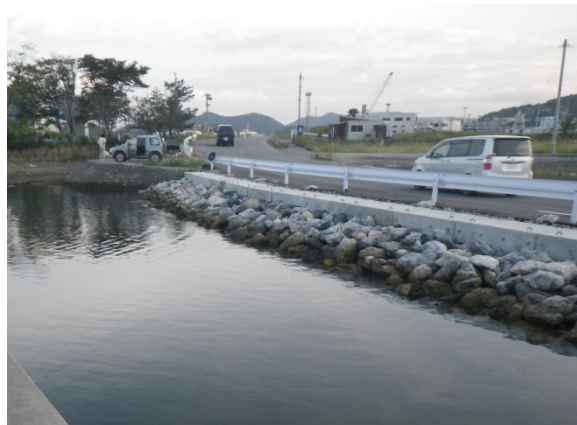
写真5 嵩上げされた道路

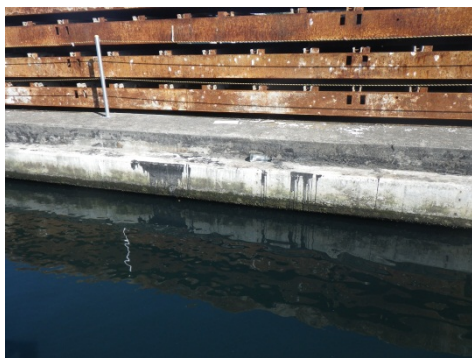
気仙沼を襲った津波はほとんど10mに満たないものであったが、石油タンクから重油が流出し複数の地域で大規模な火災が生じた。流出した油は湾奥部まで達し、鹿折唐桑駅周辺一帯の家屋を破壊、焼失させた。また震災から一年半が経過した現在も重油の影響が大きく残り、港湾の機能を妨げていた。黒ずんだ海水やコンクリートに付着したシミが確認でき（写真6）、工事現場では油が流れ込まないようにオイルフェンスを設けていた（写真7）。湾内にはいまだに石油タンクが取り残されており、今後港湾機能復旧の上でこれらの撤去作業が必要になる。そして、今年の7月に海中の石油タンク撤去作業中に爆発事故が発生し、撤去作業の安全性、および二次災害の抑制が課題としてあげられる。

写真6 黒ずんだ海水と壁面に付着した重油

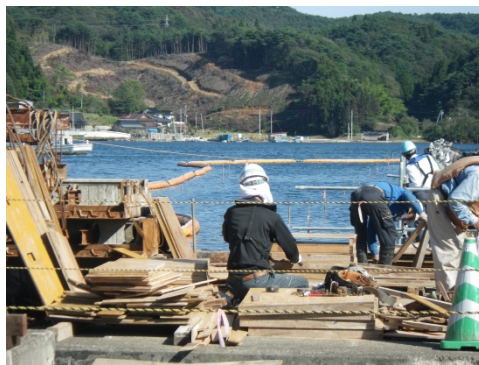
写真7 工事現場に設けられたオイルフェンス

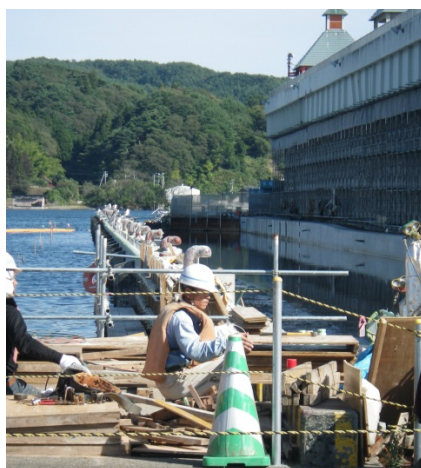
写真8には気仙沼市魚市場の復旧工事の様子を示す。この市場は、地震の影響で地盤沈下が発生した。これにより漁船の正常な横付けが出来ず、円滑な魚の水揚げが出来ずに、市場の業務に大きな支障を来している。現段階では早期の魚市場の機能復旧に向け大規模な工事が行われていた。

写真8 気仙沼市魚市場の復旧工事

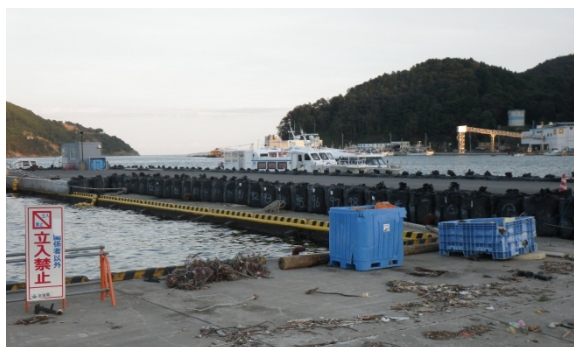
女川町の沿岸部は総じて浸水高が大きく、特に女川港には浸水高が16～19mの高い津波が来襲した。今回の調査においても、他の地域と比較し損傷が極めて大きいという印象を受けた。復旧については写真9に見られるように盛土による嵩上げによって港湾の水没を防いでいた。また港湾背後の土地においても盛土による嵩上げが行われていた（写真10）。

写真9 嵩上げされた岸

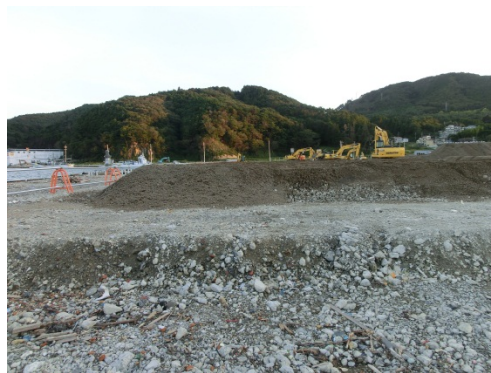
写真10 港湾背後の盛土

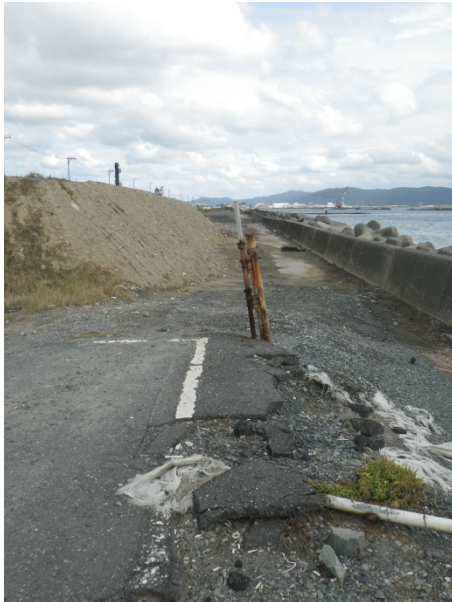
石巻沿岸を襲った津波高さは6m程度で、他地域と比較すると津波高はそれほど大きくない。ただし石巻港は東北における経済の中心を担っており、復旧に時間を要することは、東北および日本全体の経済に影響を及ぼすものと推察される。写真11・12に見られるような大規模な盛土が行われている理由として、石巻港が有する重要性が挙げられる。

写真11 工場前に設置された盛土

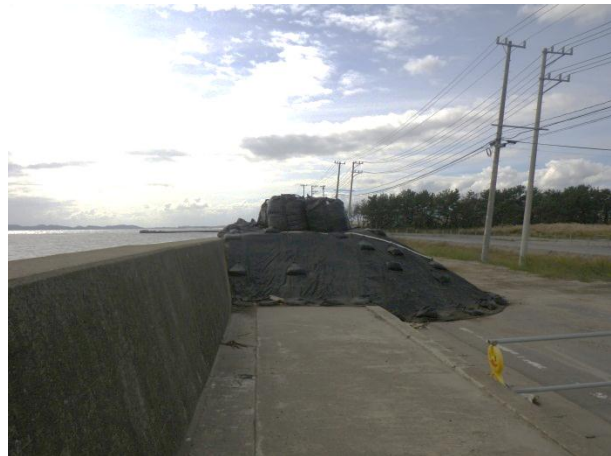
写真12 防潮堤の破損した箇所に設置された盛土
