## 東北地方太平洋沖地震において被災を受けた橋梁の復旧状況に関する調査

早稲田大学大学院 修士課程1年 野上 雄介

## 1. はじめに

## 4. 調査結果

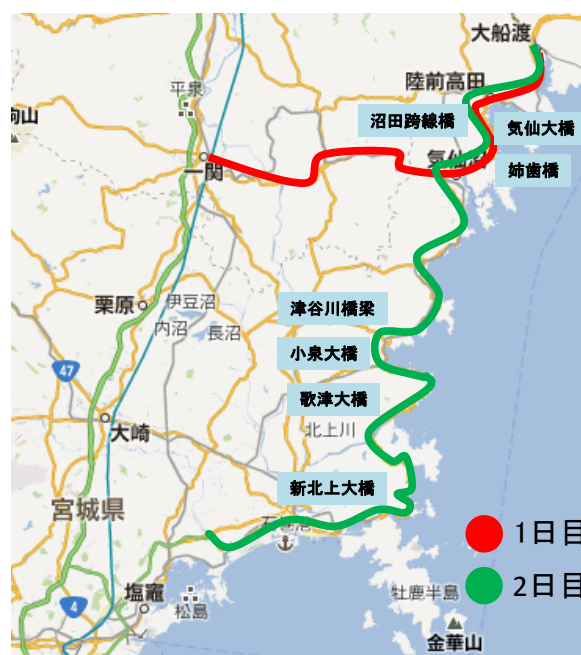
図-1 調査ルート

昨年度の合同調査により調査を実施した気仙沼地区～石巻地区間に関しては、昨年度の調査結果を基に、橋梁とその周辺における地域の復旧状況の確認を行い、本年度新たに調査を行った大船渡地区～気仙沼地区間に関しては、土木学会により行われた緊急被害報告書<sup>1)</sup>等を参考に、地震発生直後と比較してどのような復旧が行われているのかを確認した。なお、調査に際しては、いずれの箇所においても目視による確認を行った。代表的な調査箇所及び調査ルートを表-1、図-1に示す。

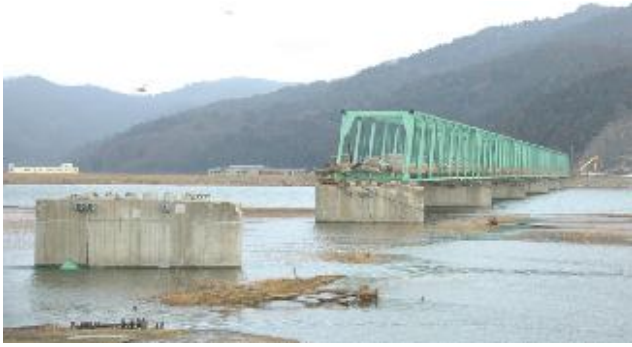
写真-4 被災直後の新北上大橋

次に写真-4、写真-5に示される橋梁は、国道398号線上の北上川河口に架かる橋長566m、主径間84.8mの7径間単純トラス橋の新北上大橋である。写真-4に示されるように本橋梁は、津波により左岸側の2径間の上部構造が流出したが、写真-5においては、大きな被災を免れた残りの5径間部分を再利用しながら復旧を行ったことが分かる事例である。

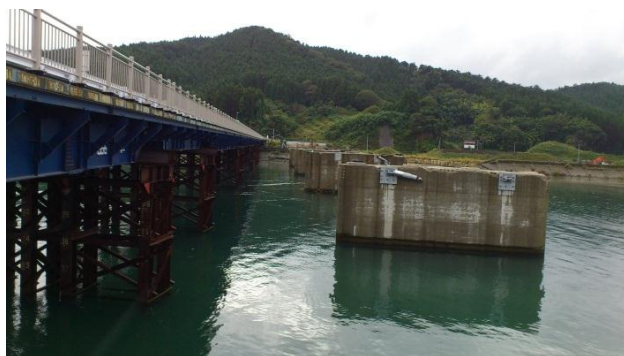
写真-6 現在の気仙大橋

次に、従来の耐震設計において全く考慮がなされていなかった、地震に伴い発生する津波の影響を考慮した耐津波設計がありえるとしたらどのような構造形式があるのか本調査では、前述の既往研究に示した、津波による上部構造流出メカニズムに着目をしながら耐津波設計の可能性を探った。写真-6 に示される橋梁は、陸前高田市に流れる気仙川の河口付近を跨ぐ国道 45 号線上にある橋長 182m の 5 径間鋼コンクリート連続版桁橋である気仙大橋、写真-7 に示される橋梁は、気仙大橋から上流に向かって 700m ほど進んだ箇所に架橋されていた姉齒橋で、共に津波による上揚力等により落下防止装置がねじ切れたりするなどして、上部構造が流出した事例である。また本調査では、歌津大橋・小泉大橋をはじめとして、これらと同様の被害(上部構造が流出して橋脚部分が残るタイプの被害)が多く見られた。一方、橋脚が大きな損傷を免れた橋梁の中で、橋脚を再利用しながら復旧がなされている事例は、本調査では前述の二十一浜橋を除いて確認することが出来なかった。災害発生後の橋梁の果たすべき第一の役割として、緊急車両の通行・救援物資の運搬等をはじめとする交通ネットワーク機能の確保が挙げられる。そこで今後、津波の影響を考慮した耐津波設計を行っていくに際しては、津波に対して無損傷を目指すのではなく、例えば、一定以上の津波に対しては上部構造の流出を許容して、被災後ただちに仮桁を用いた応急対応を可能とするような、一定の損傷を許容した上で復旧性(resilience)を持った橋梁の設計のあり方が望ましいのではないかと考える。
