# 東日本大震災で被災した橋梁の現況調査

依田研究室 修士 1 年 ○大持 潤平  
修士 2 年 桜井 淳  
修士 1 年 金沢 高広  
学部 4 年 久原 岳

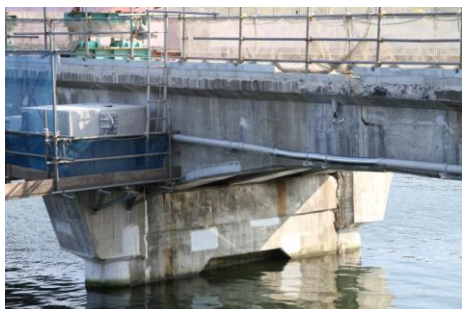
写真 1

B 橋は、岩手県宮古市に架橋されている。近隣は被災の影響が比較的軽く復興も進んでおり、震災後に新しく建てられた住宅も見られる。写真 1 は B 橋の昨年の橋脚部分における写真である。写真 2 は今年の調査で同じ個所を撮影したものである。被災後も住宅の多く残る地区であったために比較的早い段階で補修が進み今年の調査では完全に復旧していることがわかる。

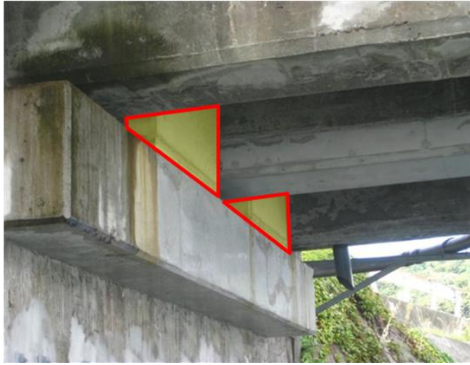
写真 3 は同橋の橋台部である。この写真は震災後、新たに設置された構造であり、震災前と比較してより強

固な落橋防止策が取られていることがわかる。

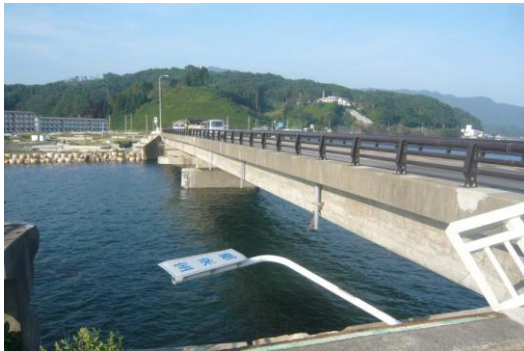
写真 5

E、F 橋は、岩手県山田市に架橋されている。近隣は写真 7 からわかるように被災の影響が重く復興も進んでいない。昨年の調査では写真 6 より歩道橋部が津波により数十メートル上流側に流されていた。今年度の調査でも新たに歩道橋部は架設されておらず、近隣に住宅の復旧が進んでいないために歩行者の需要が少ないことが影響していると考えられる。
