# 海水浴場および貞山運河の復興状況

早稲田大学 柴山研究室 修士2年 渡邊 峻  
早稲田大学 柴山研究室 学部4年 大河原 篤拓  
早稲田大学 佐々木研究室 学部4年 小澤 広直  
早稲田大学 柴山研究室 博士 高島 知行

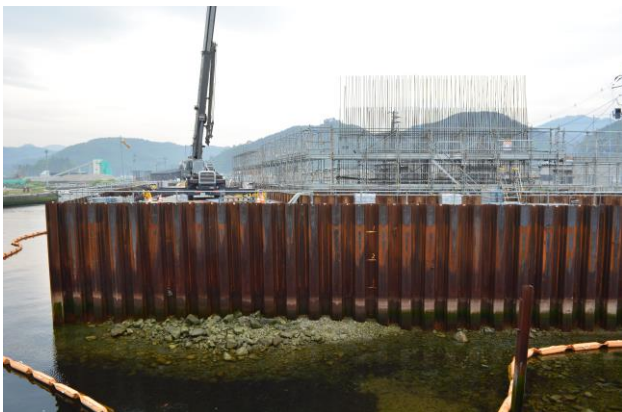
写真-1 防潮堤 (5月時点)

まず，Point1 で撮影した沿岸構造物について述べる．構造物の5月時の写真を写真-1に，今回撮影したものを写真-2に示す．5月には建設中であった沿岸構造物も大きく建設が進んでいることが分かる．続いて Point2 の高台住居について述べる．今回調査した高台からは海が見えづらく，また沿岸部へも遠く一直線の道などは整備されていないため，例えば漁港関係者など，海に密着した生活を送っている住民にとっては不便だと考えられる．高台からの海に向けて撮影した写真を写真-3に示す．この高台からは，海はほとんど見えないことが分かる．著者ら2名が2016年5月に訪れた時と比較すると，復興がより進んでいた．例えば，コンビニエンスストアや水産物の加工工場と思われるいくつかの施設が建てられていた．

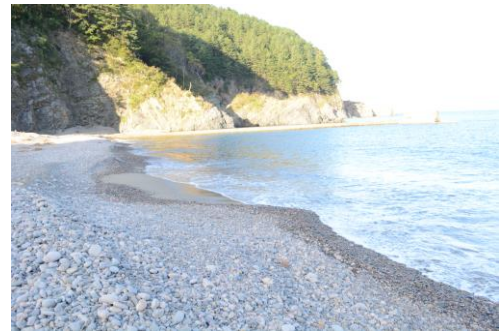
写真-4 女遊戸海水浴場の浜辺

しかし、今回訪れた際には砂浜はほとんど回復しておらず、写真-4 のように小石や礫が浜のほとんどを占めていた。防波堤から水深を計測したところ、汀線から 30 m 程離れた地点で水深は 5 m 以上あり、遠浅の海では無くなっていることが分かった。

以上より、女遊戸海水浴場が再び海水浴場として役割を果たすには時間を要すると推察できる。

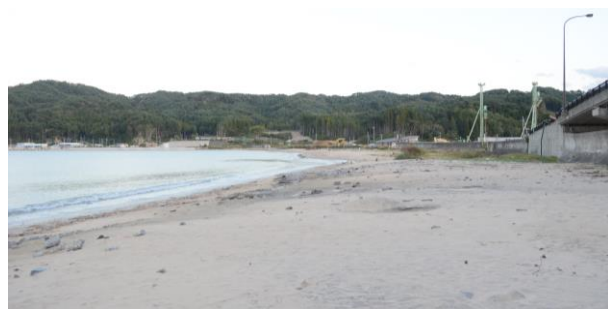
写真-5 吉里吉里海水浴場

吉里吉里海水浴場は岩手県大槌町に位置する海水浴場である。震災により、砂浜は広い範囲で水没し堤防も大破したが、現在では海水浴場としての復旧が完了しており、写真-5 のような広い砂浜が広がっていた。

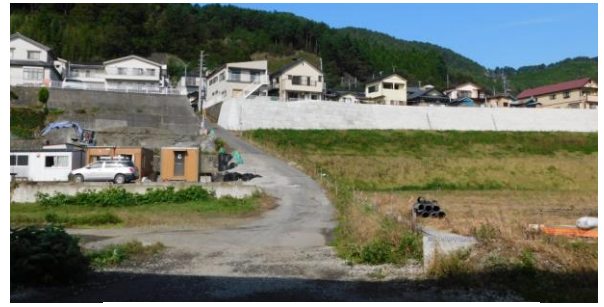
写真-8 高台への道（唐丹町）

唐丹町は岩手県釜石市にある町である。今回の調査では、唐丹町の小白浜地区に訪れた。この地区では高台に住居が移転しており、海近くのエリアには住居などは見られなかった。港には新しい産業用と思われる施設ができあがっていたが、新しい防潮堤などの建設が始まっている様子は見られなかった。また、この地区は写真-8 のように、高台までの道が分かりやすく整備されていた。

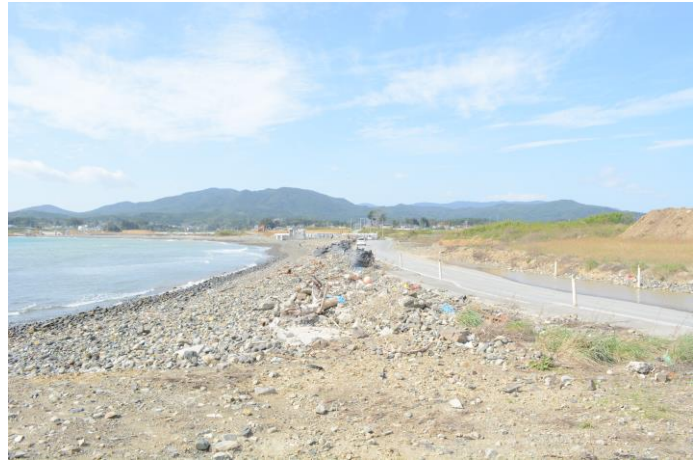
写真-9 御伊勢浜海水浴場

今回の調査では、浜背後の道路は舗装されており通行できるようになっていた。しかし、砂浜はほとんど再生しておらず、写真-9 のように小石と礫が浜の大部分を占めていた。破壊された堤防もそのままであり、石の入っている袋がいくつも積まれていた。

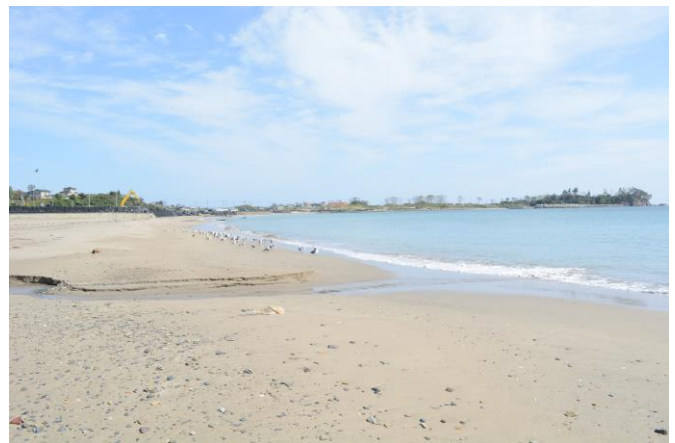
写真-10、大谷海水浴場

今回訪れた際の様子を写真-10 に示す。一部ではあるが砂浜が回復している様子が分かる。

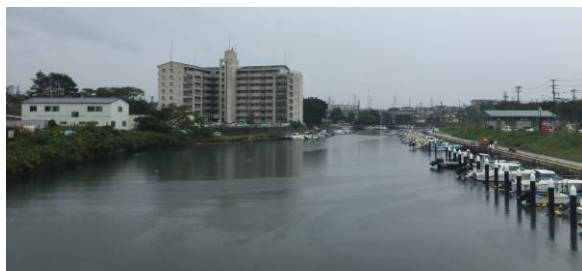
写真-12 貞山運河（地点 F）

御舟入堀は多賀城市の市街地を流れている。その様子を写真-12 に示す。運河沿いには遊歩道が整備されており、堤防の被覆工事といった大掛かりな工事はしていないことが分かる。釣りをしている方がいるなど、憩いの場として機能を果たしていた。水路幅、表法肩幅が他に比べ大きいのは、港に近い地点だからと考えられる。

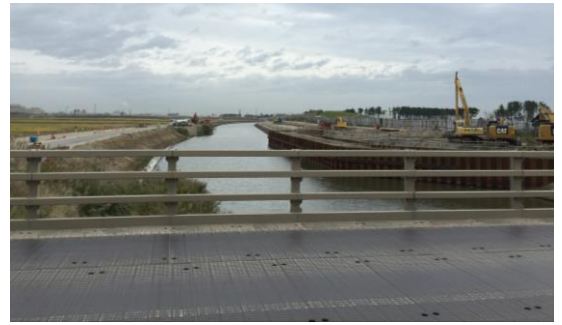
写真-13 貞山運河（地点 I）

木曳堀は仙台平野の海近くを海岸線に平行に流れている。この辺りは平野が広がっており、運河も含めて津波で大きく被害を受けた地点である。撮影した写真を写真-13に示す。ここでは堤防をコンクリートで被覆する工事を行っていた。また、運河周辺には公園やグラウンドといった施設の整備が進んでいた。海岸防災林は一部残っていたが、復旧していなかった。
