# 鉄道及び防波堤に関する調査報告

## 2. 防波堤

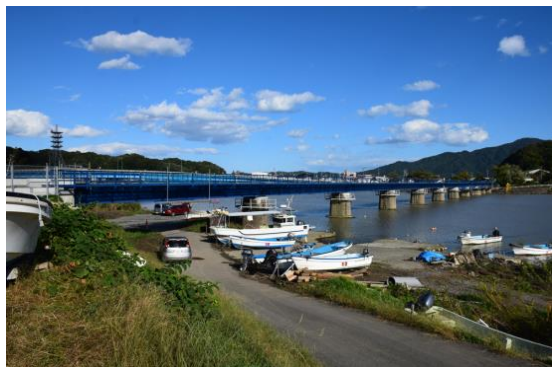
図 1.2 閉伊川橋梁

閉伊川橋梁は既存のフーチングを一部再利用し、桁は新しく造り直されていた。桁上の線路はまだ敷かれていなかったが、既にバラストが整備されていたことから復旧は間もなくであると考えられる。一方で織笠橋梁は未だ復旧作業が開始されていない状態であった。しかし付近の織笠駅では工事が始められており、織笠橋梁への着工も間もなくであることが窺えた。以上のことから、山田線における復旧状態には格差があることが分かった。

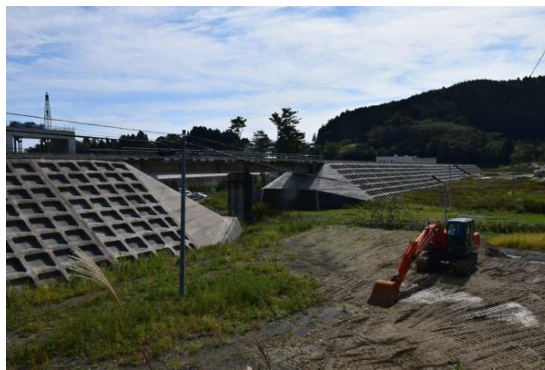
図 1.4 修復された泊築堤

甫嶺にある泊築堤は完全に復旧していた。

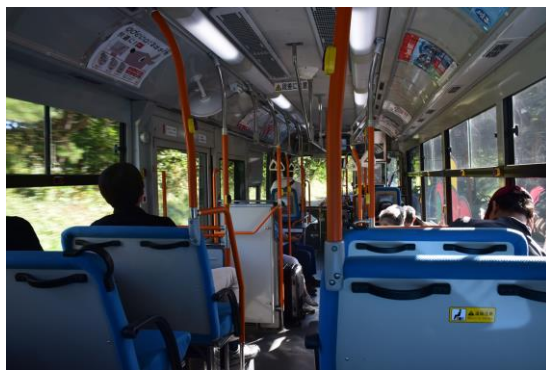
図 1.5 BRT 化された大船渡線の車内の様子

大船渡線の BRT に実際に乗車し、各停留所における乗客数の変動を調査した。BRT は 10 人の乗客を乗せて始発の盛駅を出発し、奇跡の一本松駅など途中駅での乗客の乗降を経て終点の気仙沼駅まで走行した。通勤通学の時間帯ではなかったにもかかわらず全線を通して平均で 10 人前後の乗客がいたため、一定の需要はあるものと思われる。また、終点の気仙沼では約半分の乗客が仙台、東京方面の他路線へ乗継していた。

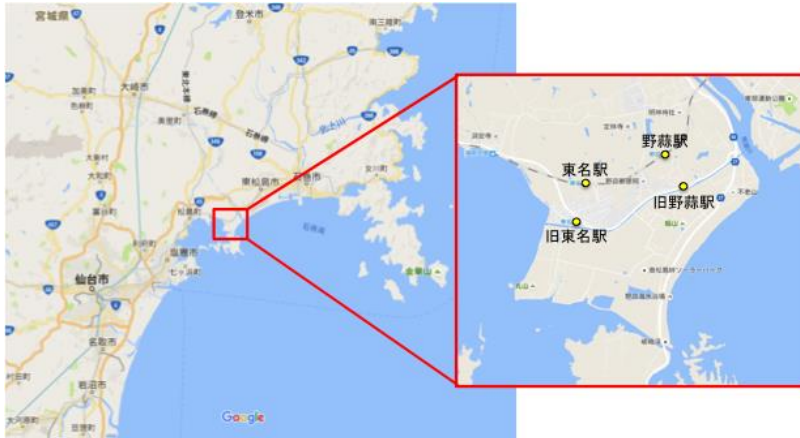
図 1.7 東名駅及び野蒜駅

仙石線内において最も復旧が遅れた東名駅と野蒜駅を調査した。旧東名駅は完全に撤去され、旧野蒜駅はモニュメントとして当時の駅舎がそのまま残されていた。また、現在両駅は内地側の高台へと建て替えられ、その移転に伴い建設された高架橋を確認することができた。

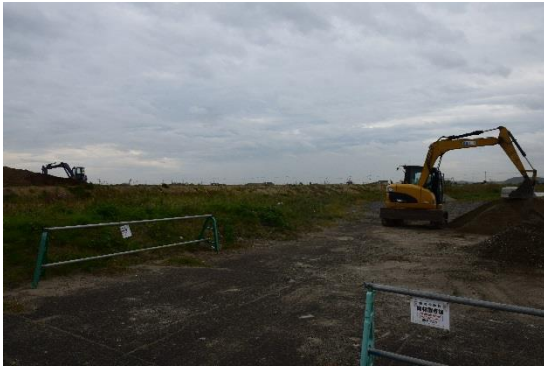
図 1.13 旧坂元駅

旧坂元駅は既に撤去され、当時の駅の形跡は全く見られなかった。一方で旧山下駅は公共トイレや一部タイルが残っており、駅1つ隔てるだけで撤去作業に大きく差が出ていることが分かった。なお、両駅共に新駅はすでに完成しており、仙石線の東名・野蒜駅と同じく高架駅となっていた。

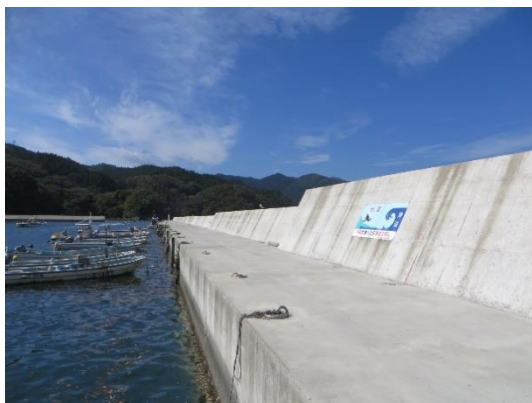
図 2.2 砂子浜漁港

まず防波堤については、地震によって沈下したケーソンの上にコンクリートを打設してかさ上げし、パラペットを設置していた（図2.2）。また、防波堤の復旧工事はすべて完了していた。

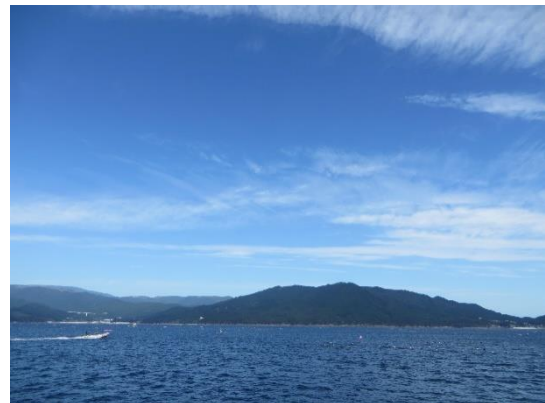
図 2.3 養殖いかだ

次に漁業についてであるが、砂子浜漁港には多くの漁船が停泊しており、漁船の往来も多かった。漁港のすぐ沖には、養殖いかだがあり（図2.3）、漁業が再開されているという印象を受けた。

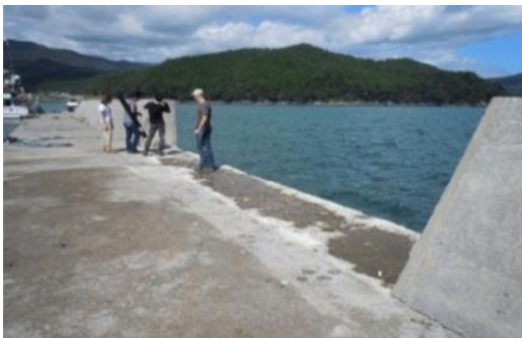
図 2.4 復旧状況（2012 年調査時）

防波堤の復旧は、砂子浜漁港と同様に、地震によって沈下した構造物の上にコンクリートを打設してかさ上げを行い、パラペットを設置していた。防波堤の沈下量に差がある部分はコンクリート製のスロープで連結されており、前回調査では、津波によって流されたと思われるパラペットの一部区間の工事が未完了であったが（図 2.4）、本調査時にはすべて完了していた（図 2.5）。パラペットの高さと幅は、防波堤の先端部に近づく程小さくなっており、津波に耐えた既設のパラペット部分はそのままに、その上からコンクリートを打設してパラペットを大きくしていた（図 2.6・図 2.7）。全体として、かさ上げとパラペットの大型化によって、自重が増加しているため、滑動および転倒に対する安全性も高くなっていると考えられる。

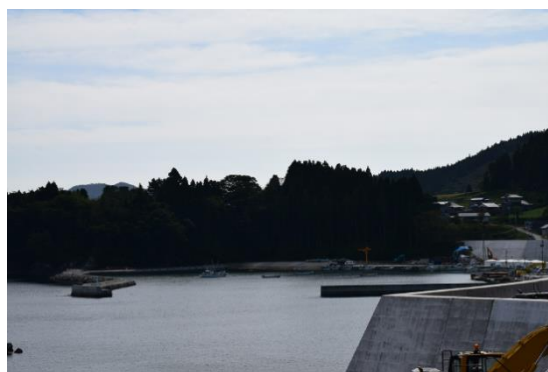
図 2.8 泊漁港

泊地区は、津波による被害が大きかった地域の 1 つであり、現在も漁港の脇で防潮堤の復旧工事が行われていたため、漁港に近づくことは出来なかった。しかしながら、漁港周辺から撮影した図 2.8 の写真をもとに判断すると、漁港内に複数の漁船が停泊しており、防波堤の復旧は完了しているように見える。
