# 東日本大震災で被災した橋梁の現況調査

早稲田大学 ○ 岡 純平  
早稲田大学 桜井 淳  
早稲田大学 笠野 英行  
早稲田大学 依田 照彦

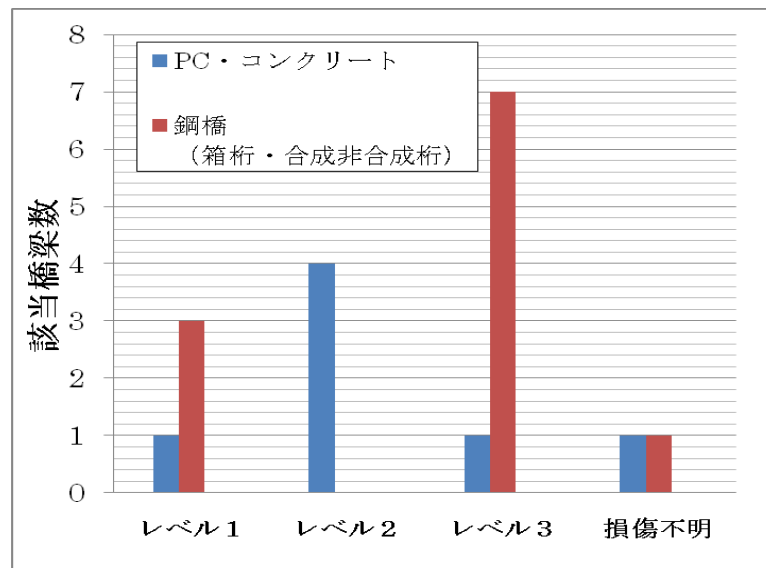
図 2. 調査対象橋梁の損傷レベルによる分類

これらの図表からも明らかなように、今回調査を行った沿岸部の橋梁においては、架橋地点によらず、とくに鋼橋が津波によって流失している事例が多く、コンクリート橋においては、1 橋の事例を除いて流失した事例がないという結果となった。さらに、鋼橋の津波損傷形式においては、高欄・道路照明等の付属物が流失したという事例は確認されず、橋梁自体が流失しているか、高欄・その他付属物の一部が損傷しているかのいずれかの事例しか確認されなかった。対して、橋梁の材料がコンクリートである場合は、桁・橋脚等が残留し、高欄・道路照明等の付属物のみが損傷・流失した事例が多く、その多くが応急復旧を終えて供用されていた。
