2011年東北地方太平洋沖地震津波による牡鹿半島における被害調査

早稲田大学創造理工学部社会環境工学科

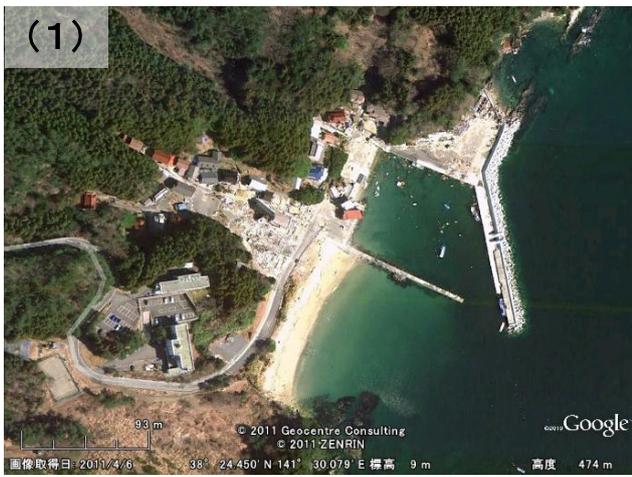
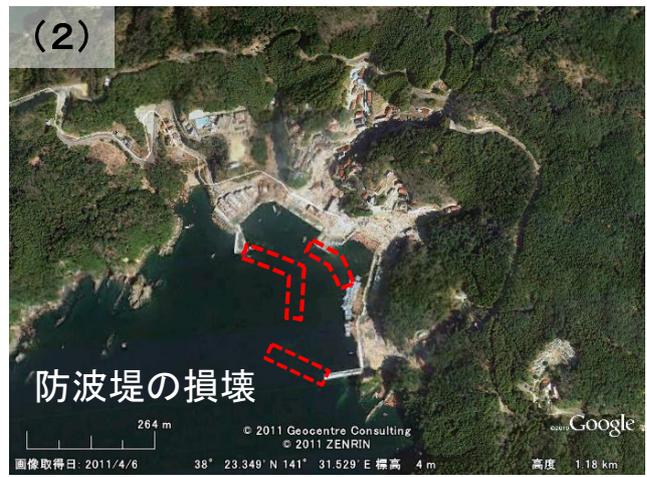
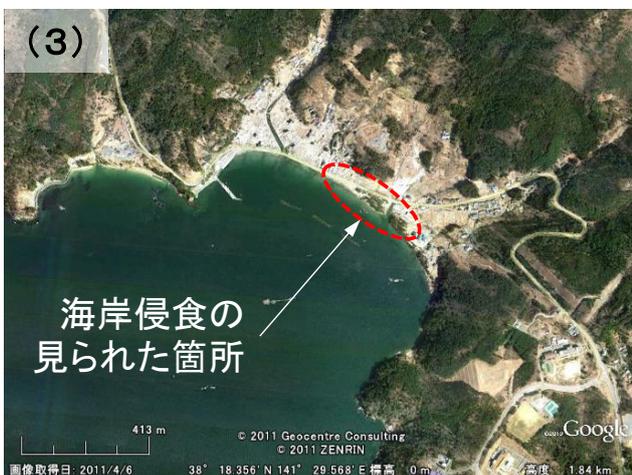
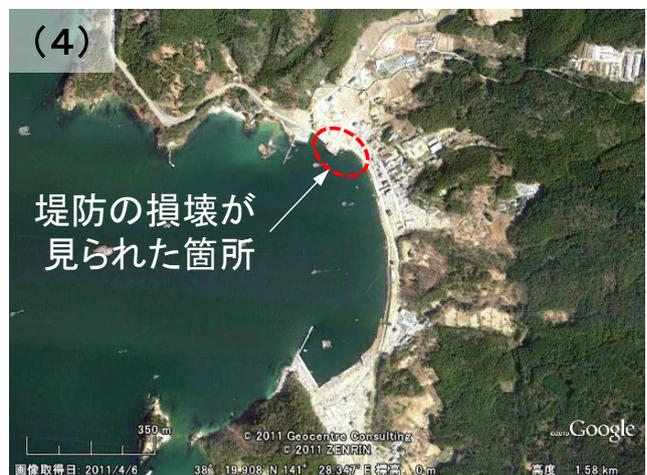
図-2 各調査地点における被害箇所（Google Earth に加筆）

集落は東に向かって海に面しており、海岸の北側は漁港、南側は砂浜になっている。防波堤では目立った被害は見られなかったが、地盤沈下により海水面が漁港内の地盤高に迫っていた。相田・影山(1961)によると、大きな被害を受けた1933年の昭和三陸津波後に、集落が高台に移転したため、1960年チリ地震津波ではほとんど被害がなかったという。しかし、今回の津波では家屋が流出する被害が見られた。

集落は南に向かって海に面し、漁港を有している。小屋取とは対照的に防波堤が大きな被害を受けていた。さらに、小屋取と同様に地盤沈下により海水面が漁港内の地盤高に迫っており、道路沿いには多数の土嚢が並べられていた。この集落では、家屋が標高の高い斜面上に密集しているため、一定の高さ以上にある家屋では目立った被害が見られなかった。家屋の連なりは標高約 80m の道路にまで続いており、それぞれの家屋から港や海、対岸の様子が見渡せるようになっている（写真-1）。

集落は南西に向かって海に面している。市営海水浴場であった地域だが、津波による侵食と地盤沈下により砂浜の大部分が消失していた。松林であった区画では土砂の流出がはっきりと確認でき、根の露出した木や転倒した木が見られた（写真-2）。また、道路が海沿いを走っており、砂浜の流出により汀線がより道路に近くなっていた。道路の海側は堤防となっているが、道路へと越波する様子がたびたび見られた。道路への越波は自動車の通行の妨げとなるだけでなく、構造物としての道路の劣化にもつながる。今後は、海水浴場であった砂浜の回復と越波の防止が必要であると考えられる。

集落は西に向かって海に面している。十八成浜と同様に道路が海沿いを走っており、道路の海側は堤防となっている。堤防は十八成浜のものより高くなっているが、最も北側の部分が損壊していた（写真-3）。損壊部は海側に向かって倒れており、引き波時に倒されたものと考えられる。十八成浜や大原浜を通る道路は、牡鹿半島の街同士をつなぐ道路であるので、被災時の人々の移動や物資の輸送を考慮し、その津波に対する強度や立地について改めて検討する必要がある。
