## 東北地方の橋梁の被害状況報告を主とした報告書

早稲田大学 秋山研究室 修士 1 年 佐藤 裕紀  
早稲田大学 秋山研究室 修士 1 年 脊戸 鉄太  
早稲田大学 秋山研究室 修士 1 年 名波 健吾

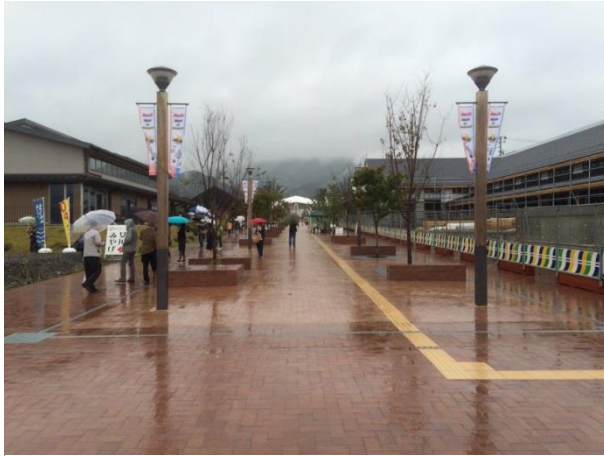
写真－5 女川駅前メインストリート

女川駅前には現在、にぎわい拠点に設定され、公共施設や商業・観光施設が立ち並ぶ市街地形成がなされている（写真－5, 6）。

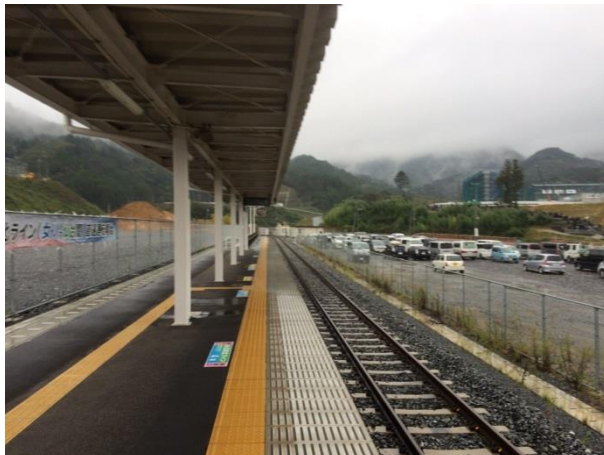
写真－7 女川駅ホーム

女川駅は、宮城県牡鹿郡女川町女川浜字大原にある、JR 東日本石巻線の駅である。東北地方太平洋沖地震の津波による被害で、駅舎の消失、軌道の損傷を受け使用不能となった。全線が不通となった石巻線の中でも、女川駅の被害は特に酷く、長らく復旧の目途が立っていなかったが、2015 年 3 月 21 日に旧女川駅よりも約 200m 内陸側に、また、地盤が約 8m かさ上げされた場所に移設された。

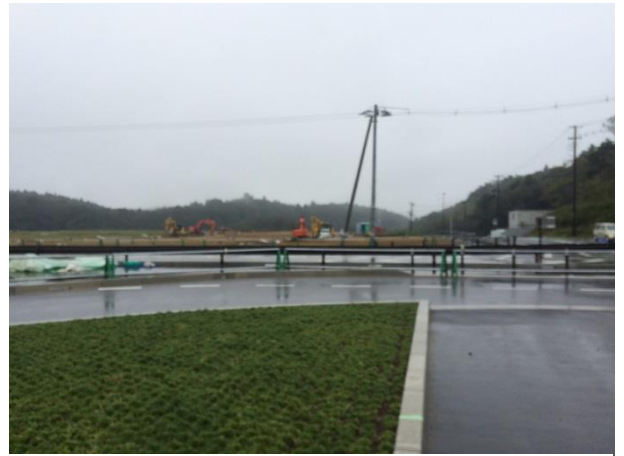
写真－9 野蒜駅前

野蒜駅は、宮城県東松島市野蒜字後沢にある、JR 東日本仙石線の駅である。東北地方太平洋沖地震の津波による被害を受けて使用不能となった（写真－8）。2015 年 5 月 30 日、陸前大塚駅・陸前小野駅間の高台移設に伴い、海拔 22m の新駅舎に移設された。野蒜駅は東北本線、仙石線および石巻線を経由する仙石東北ラインの快速が停車する駅であり利便性が高い。そのため、駅前には宅地造成工事中であった。

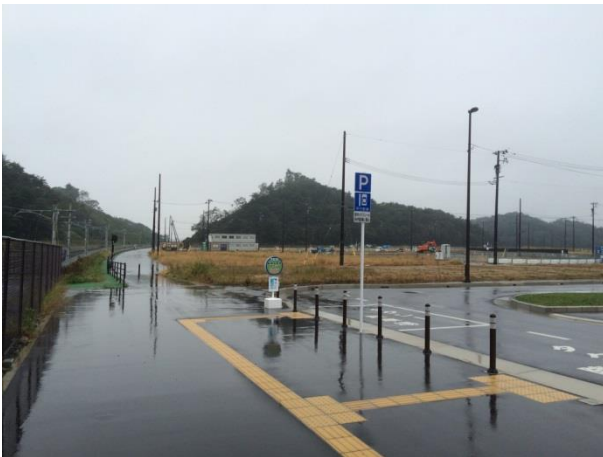
写真－10 東名駅前

東名駅は、宮城県東松島市野蒜字北大仏にある、JR 東日本仙石線の駅である。野蒜駅と同様に、新駅舎に移設された。野蒜駅ほど交通の利便性は高くないが、東名駅においても宅地造成工事が行われていた。
