## 東北地方太平洋沖地震における地盤の被害とその復旧状況について

早稲田大学 修士2年    ○中村 淳  
早稲田大学 修士1年    竹内 佳成  
早稲田大学 修士1年    若松 大幹  
早稲田大学 学部4年    景山 隆弘

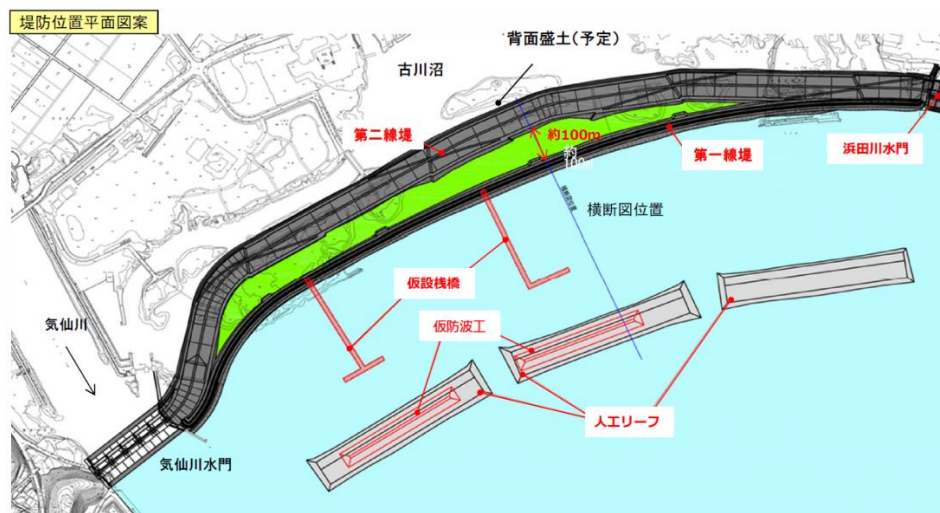
図 3. 高田地区海岸における堤防位置平面図案

現在、高田地区海岸では、岩手県細大の海岸復旧工事が行われており、近くには有名となった「奇跡の一本松」がある。この復旧工事では、第一線堤と第二線堤の二つの堤防を長さ約 2km に及ぶ再整備を行った後、1200m に及ぶ海中人工リーフの復旧を行っていた。高田地区海岸復旧工事では、地盤沈下及び液状化が発生した第二線堤の軟弱地盤地帯に対して、防潮堤を建設するに際に地盤改良を行った。その手法は、

グラベルコンパクションパイル工法である。グラベルコンパクションパイル工法とは、地盤内に砕石を柱に造成することで軟弱地盤を改良する工法であり、この工区では約 26000 本の杭を打設した。<sup>2)</sup>高田地区海岸における堤防位置平面図案を図 3 に示す。

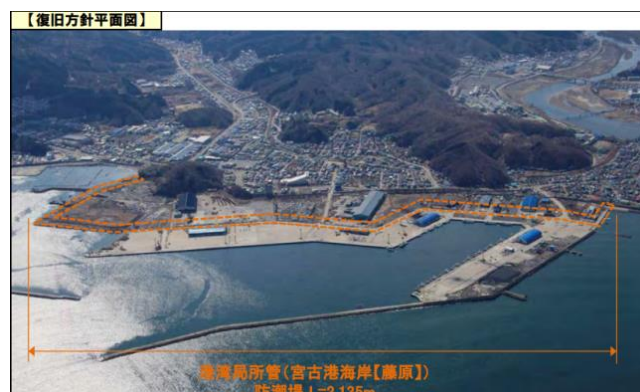
図 4. 防潮堤建設計画(藤原地区)

私たちが調査した宮古市藤原地区では、既設の防潮堤に加えて、海側に新たな防潮堤を建設し、2重の対策を取ることで、東日本大震災で大きな被害を受けた住宅地及び工業用地を保護する対策が取られている。

既設の防潮堤が残っているものの、一時、藤原地区では $-50\text{cm}$ の地盤沈下が観測されており、次なる津波の襲来に備えて新たな防潮堤の建設が急がれている。藤原地区では防潮堤の建設の最盛期を迎えており、各地で作業が行われていた。地点ごとに進捗状況が異なるため、防潮堤建設の段階的な様子を現場の技術者の方の解説とともに拝見することができた。防潮堤建設の様子を図 5 に示す。
