# 気仙沼、石巻における津波被害調査

早稲田大学 柴山研究室 修士2年 小門 真喜人  
早稲田大学 柴山研究室 学部4年 久木田 駿一  
早稲田大学 柴山研究室 学部4年 水野 裕介

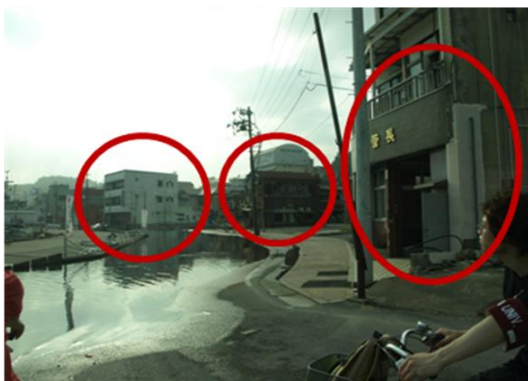
図1 南気仙沼

主に南気仙沼の被害は壊滅的であった。地域内の建物はほとんど損壊していた。（図1）

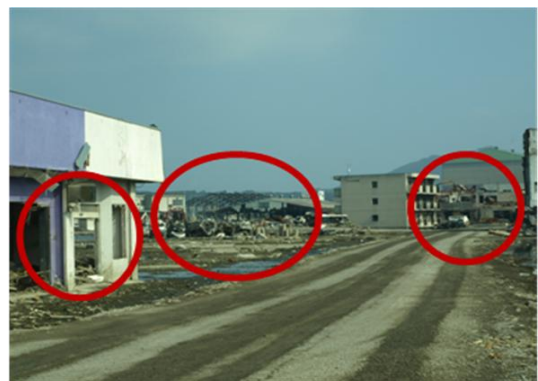
図2 太田地区

湾の奥の太田地区では、南気仙沼の地域よりも被害が少なかった。（図2）

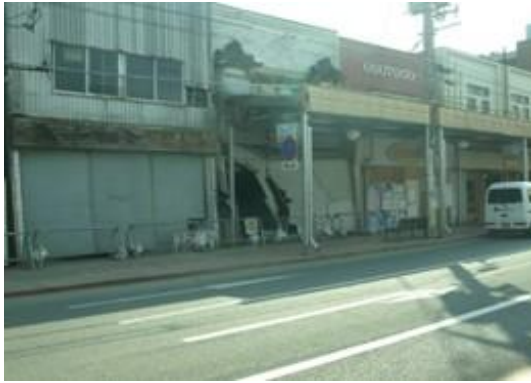
図3 石巻（川付近）

気仙沼においてもみられたように、海に近い範囲においても高台には浸水がなかった。この地域には川があり、津波が川を遡上し、内陸部に被害がみられた。（図3）

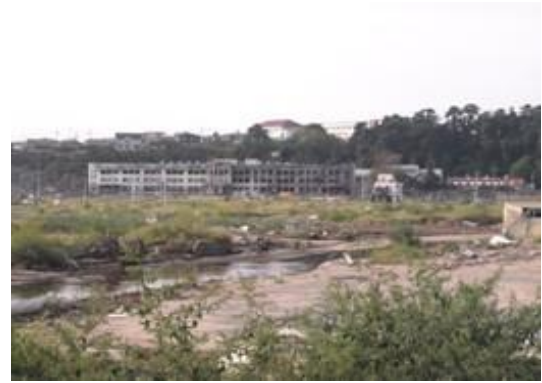
図4 石巻（海岸付近市街地）

海岸付近は工場地帯であり、一番被害が大きいことが予測できるが、時間がかかりたっており、片づけられたせいか被害状況が顕著ではなかった。しかし、工場より内陸部の市街地では、民家などの建物の損壊が多くみられた。（図4）

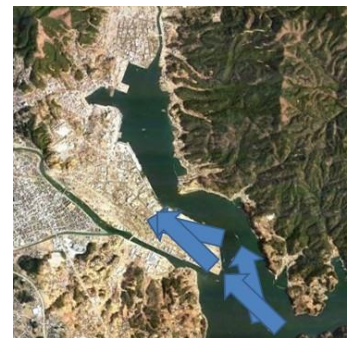
図5 進行方向仮説

- ・南気仙沼は建物が壊滅状態であったにもかかわらず、湾の奥では損壊が少なかったのは津波の進行方向に関係しているのではないかと考えた。ここで二つの仮説が考えられる。一つは図5における①の南気仙沼を直接通る進行方向、もう一つは②の東の陸に反射する進行方向である。

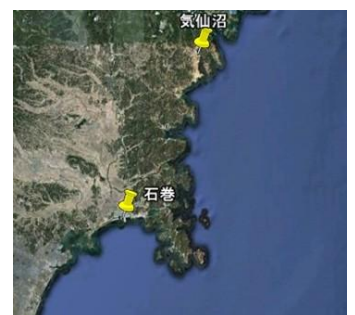
図6 位置関係

- ・石巻と気仙沼の被害状況を比較すると、浸水高、遡上高にも表れているように石巻の方が全体的に被害は少なかった。これには気仙沼と石巻それぞれの位置、地形が関係しているのではないかと考えた。気仙沼は断層に対して表側にあるが、それに対し石巻は牡鹿半島を挟んでいる。気仙沼には断層から直接津波が押し寄せるが、石巻には石巻湾を反射し、エネルギーの減った津波がくるため、被害が少なかったことが考えられるのではないかと考えた。しかし、今回の調査では仮説を立てるには不十分であった。
